# **Gutachten**

## **zur Dokumentation des Zustands von Bäumen**

ZIM - Zentrum innovativer Mobilität Mannheim  
Abbruch ehemaliges FVZ (Fleischversorgungszentrum)

Gutachten-Nr.: 20241028

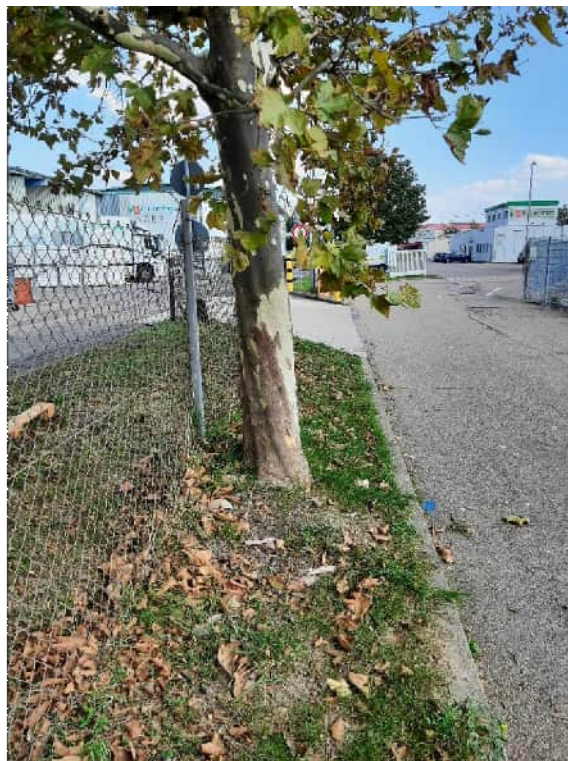
**Abbildung 6: begrenzte Baumscheibe, Zaunpfosten und Bordstein nahe des Stammfuß**

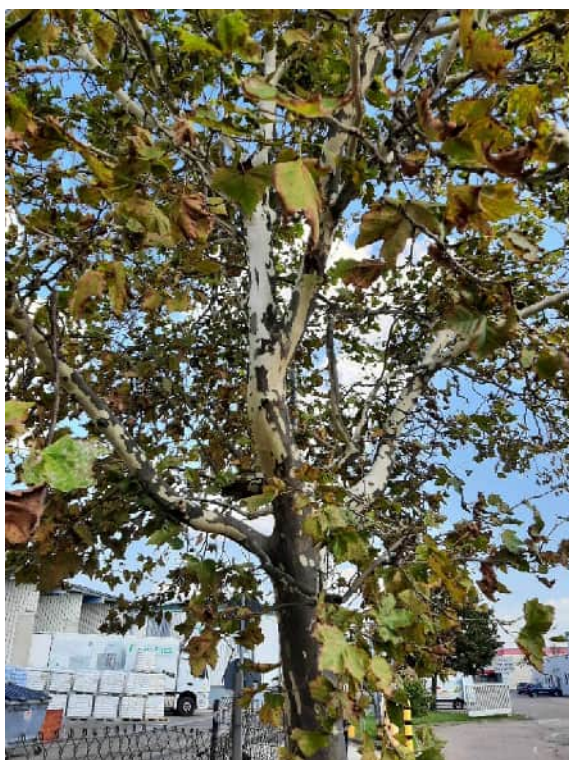
**Abbildung 7: Kronenansatz + nekrotische Belaubung**

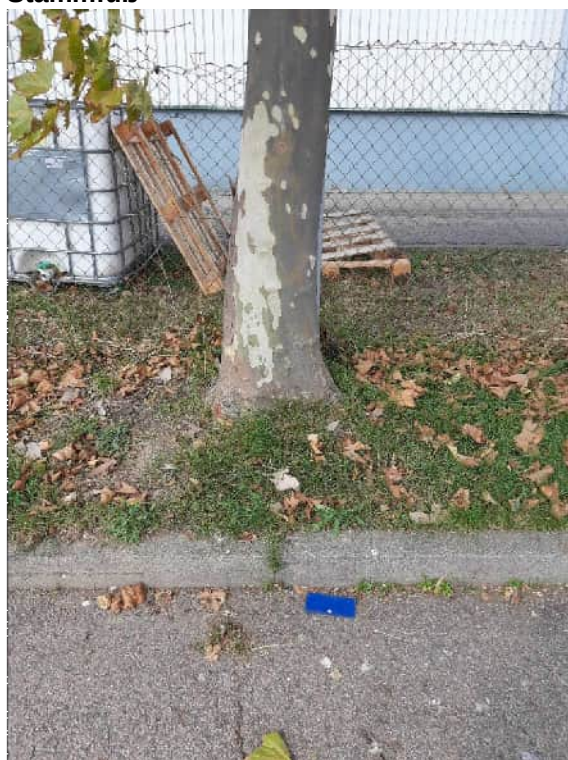
**Abbildung 8: begrenzte Baumscheibe**

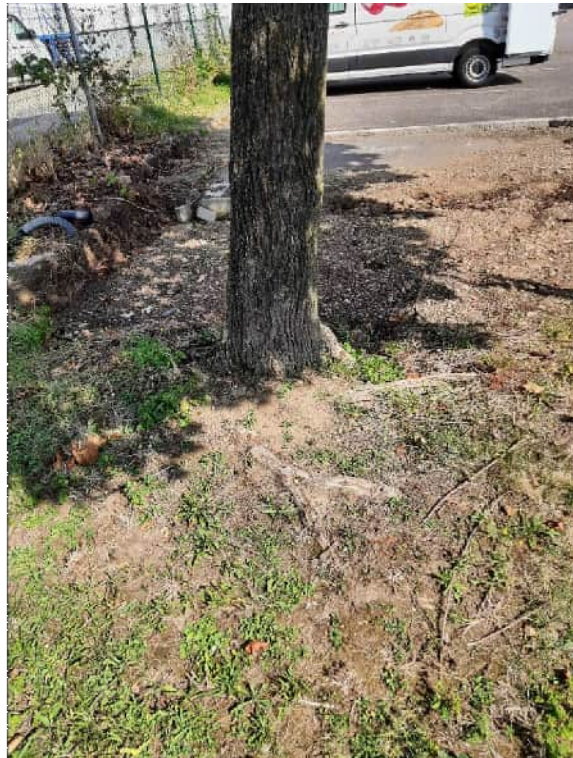
| <b>Vorschäden</b> | Wurzeln liegen über einen unbekannten Zeitraum offen ohne Schutz vor Austrocknung und weiteren Witterungseinflüssen, Wurzeln sterben ab, Versorgung des Baumes negativ beeinträchtigt |

**Abbildung 10: oberflächennahe Wurzeln**

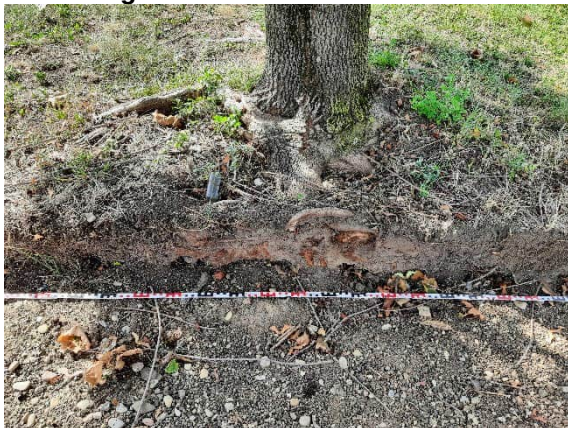
**Abbildung 11: offenliegende Wurzeln**

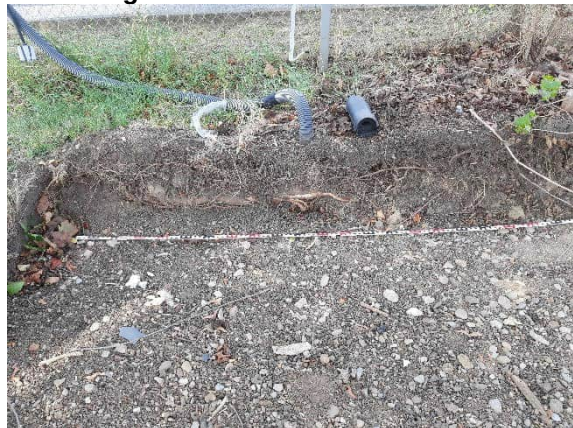
**Abbildung 12: offenliegende Wurzeln**

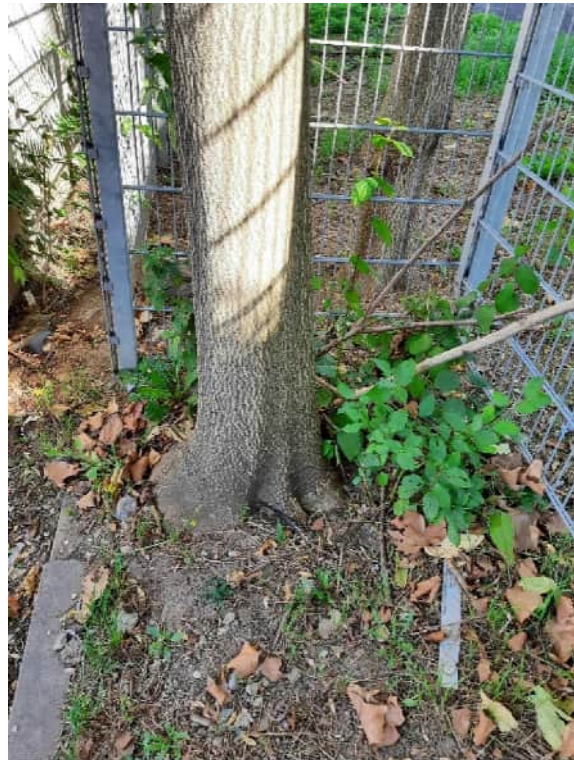
Abbildung 14: Stammfuß, Bordstein + Zaun

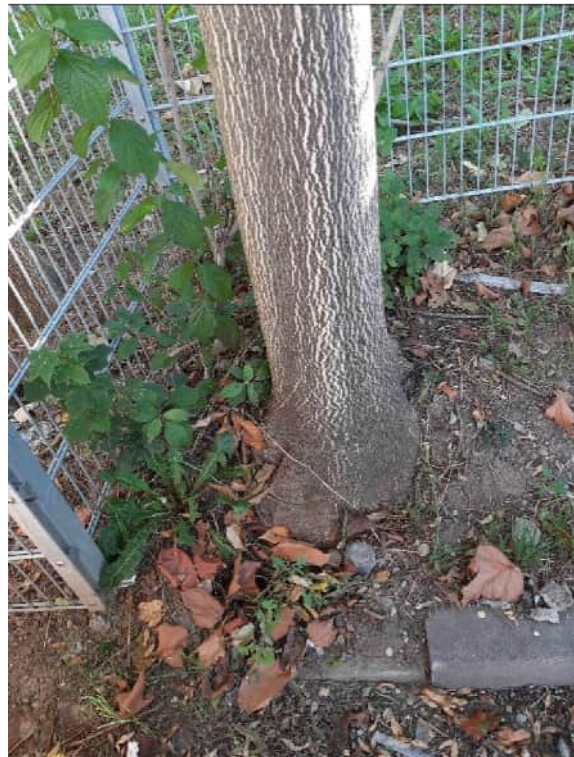
Abbildung 15: Stammfuß Bordstein + Zaun

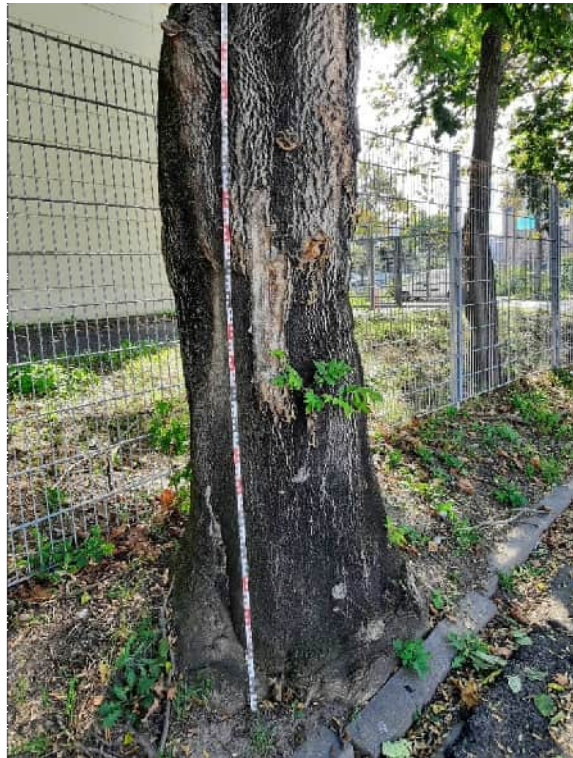
Abbildung 17: Wurzelanlauf + Stamm, Bordstein wird weggedrückt

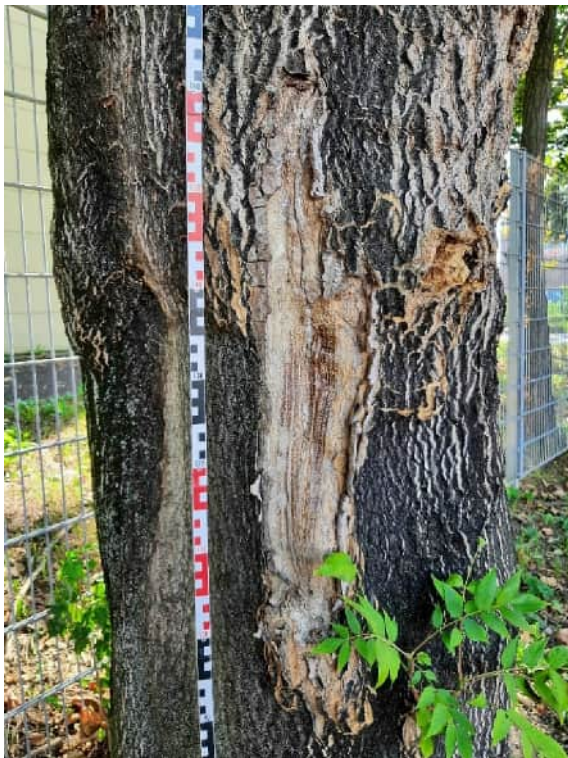
| <b>Stammfuß</b> | Bordstein grenzt direkt an, Zaun unmittelbar daneben, stellenweise Beschädigungen bereits wulstig überwallt, |

Abbildung 18: alter Stammschaden mit Überwallung

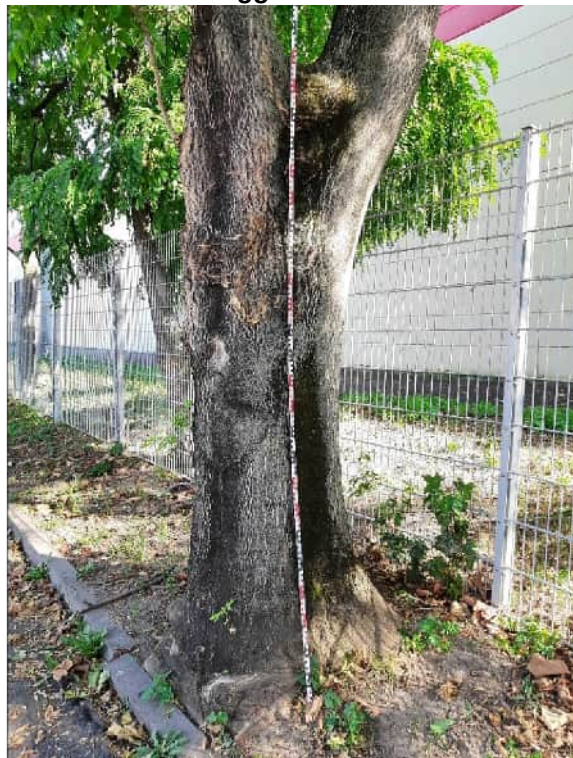
Abbildung 19: Wurzelanlauf + Stamm, Bordstein wird weggedrückt

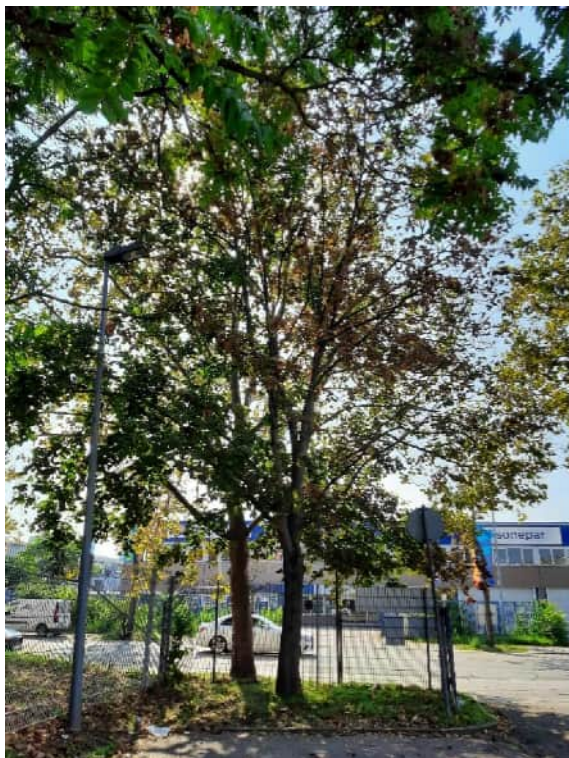
| <b>Vitalität</b> | Stark geschädigt (in den nächsten Jahren absterbend) |

**Abbildung 20: Gesamteindruck Baum Nr. 6, lichte Krone, im Hintergrund Baum Nr. 9**

Spitzahorn Nr. 6 weist eine Vorschädigung auf, hier beginnen Äste abzusterben (siehe Kapitel 2.6). Aufgrund des Zustands zum Zeitpunkt der Begehung geht die Verfasserin davon aus, dass der Baum in einigen Jahren komplett absterben wird. Aus diesem Grund wird empfohlen eine Fällung vorzunehmen und eine Neupflanzung mit ausreichend großer Baumgrube vorzunehmen. Bei Fällung ist der Artenschutz zu beachten.

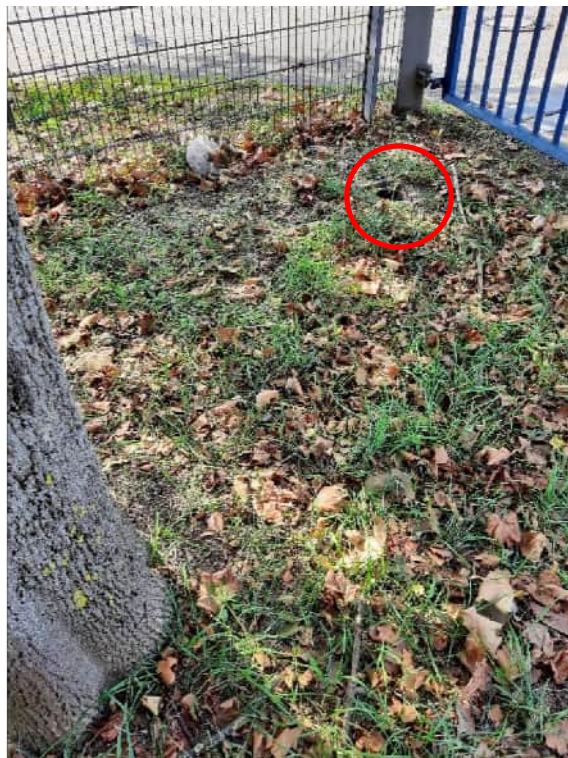
**Abbildung 21: kleiner Schacht in ca. 2,5 m Entfernung**

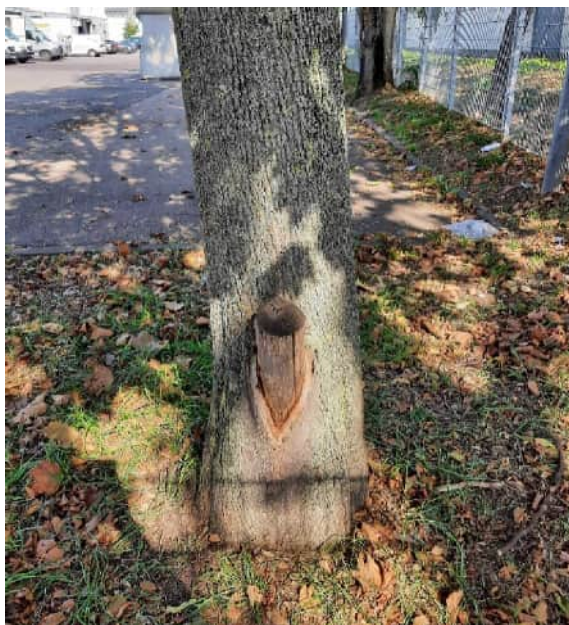
**Abbildung 22: Stummel kann nicht überwallt werden, nicht fachgerecht entfernt**

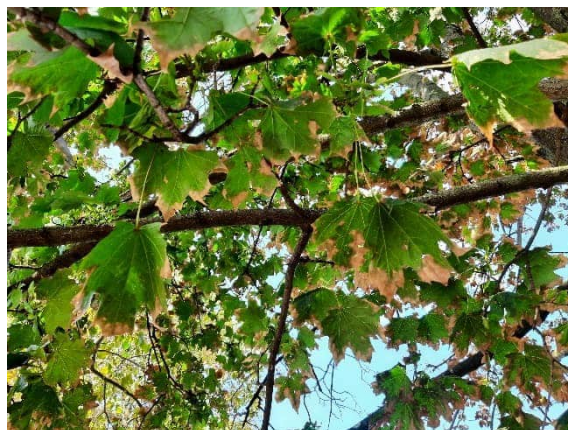
**Abbildung 23: Blattrandnekrose**

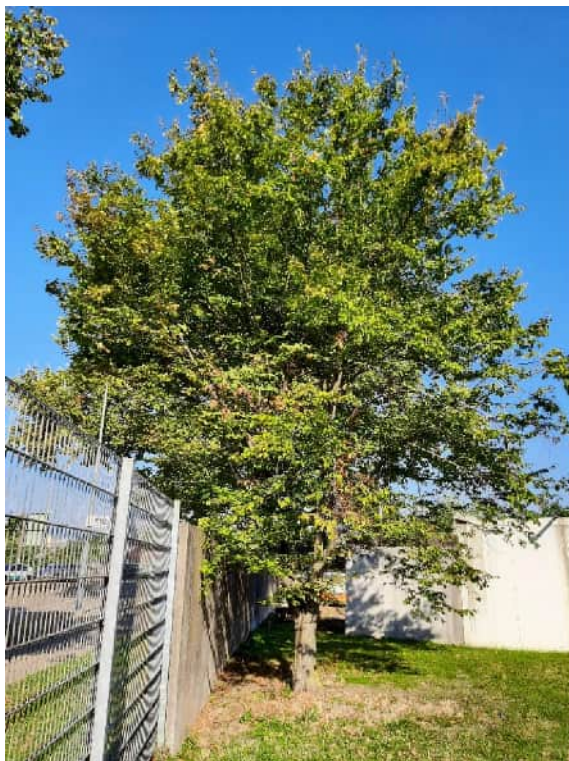
**Abbildung 24: Gesamteindruck Baum Nr.7, Mauer unmittelbar angrenzend**

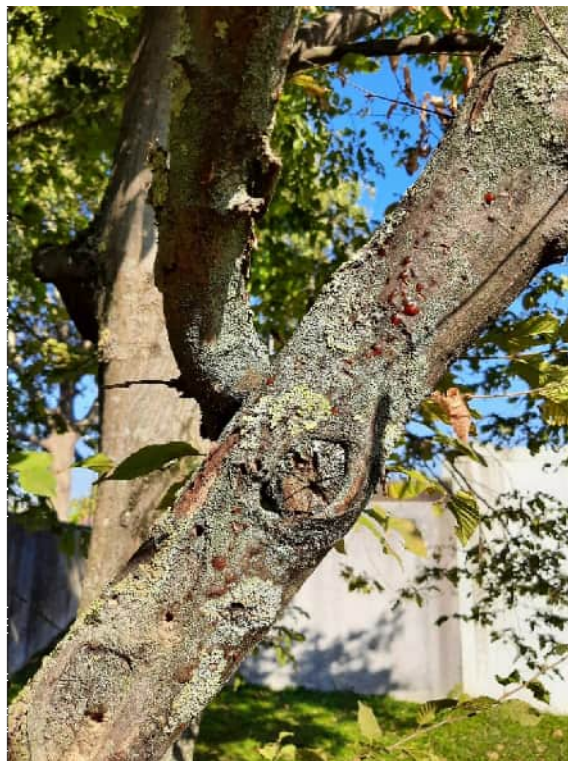
**Abbildung 25: Gummifluss, absterbender Ast**

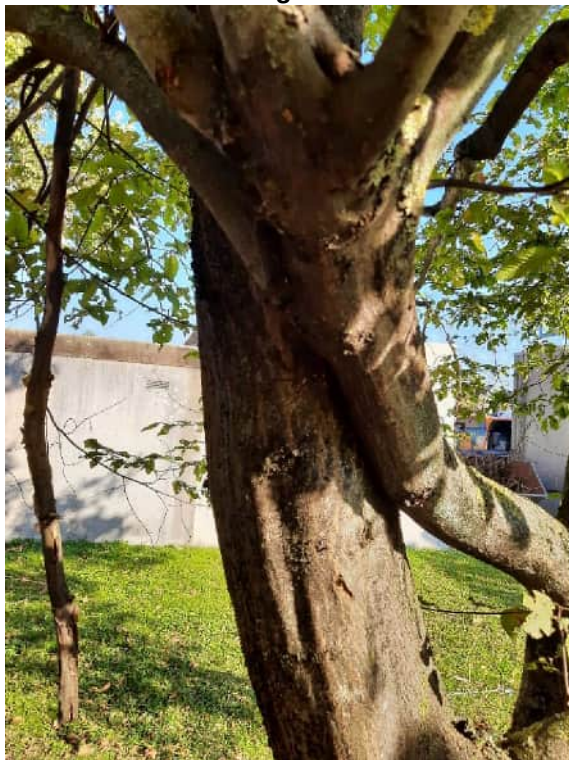
**Abbildung 26: Reibe-Ast**

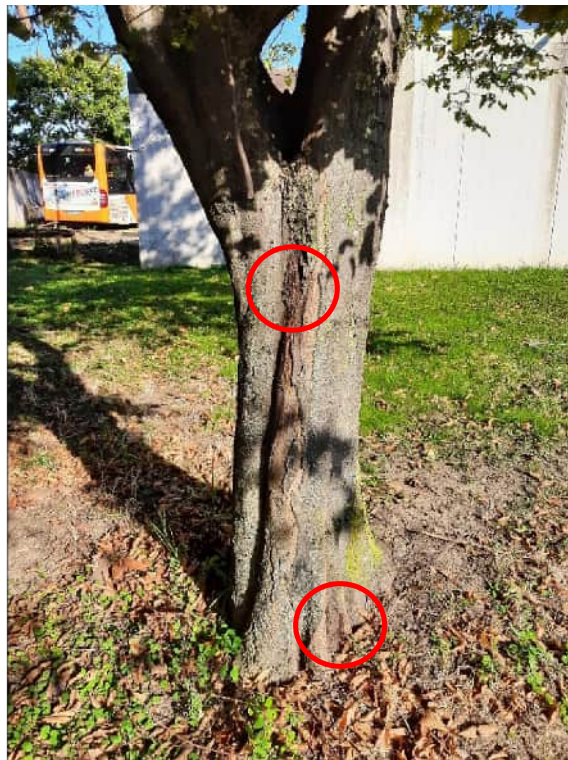
| <b>Stamm</b> | Wuchsanomalien, Zwiesel mit eingewachsener Rinde (Riss mit Überwallung) (Abbildung 27), Saftaustritt, |

**Abbildung 27: Saftaustritt (rot markiert), Riss mit Überwallung**

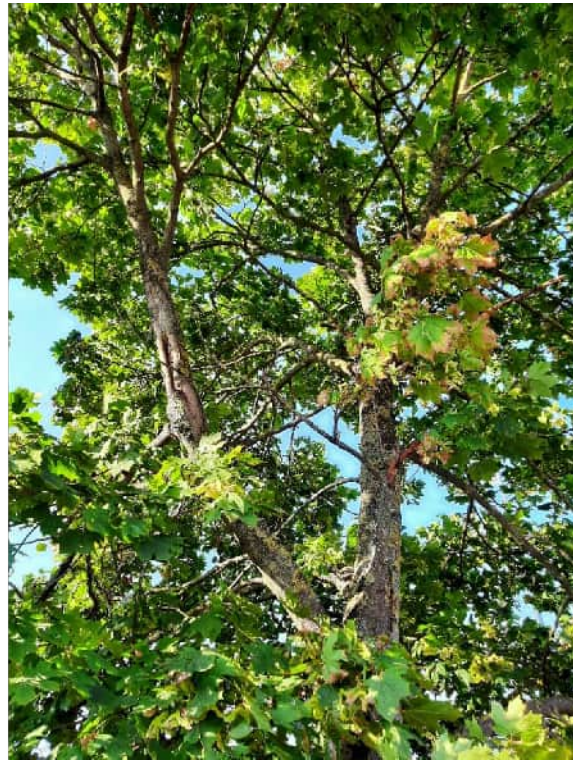
| <b>Krone</b> | Überwallte Rindenschäden, Ast-aus- und -abbrüche, leicht durchsichtig |

**Abbildung 29: Krone, überwallte Wunden**

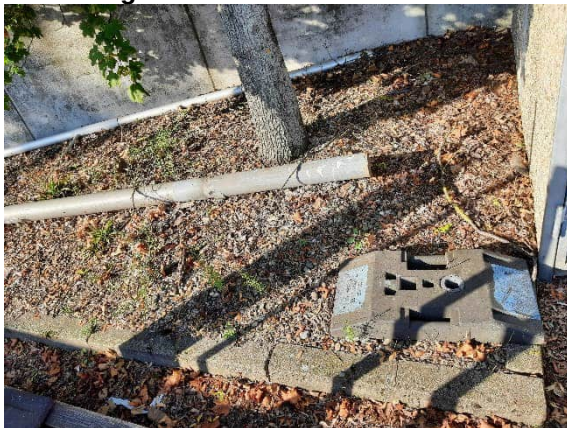
**Abbildung 30: Baumscheibe begrenzt, Ablagerung von Materialien**

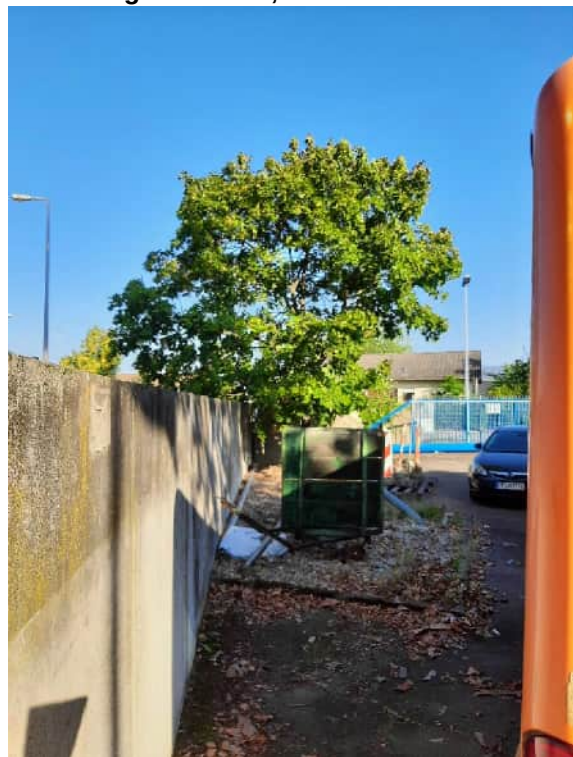
**Abbildung 31: Krone ragt über Betonmauer, leicht durchsichtig**

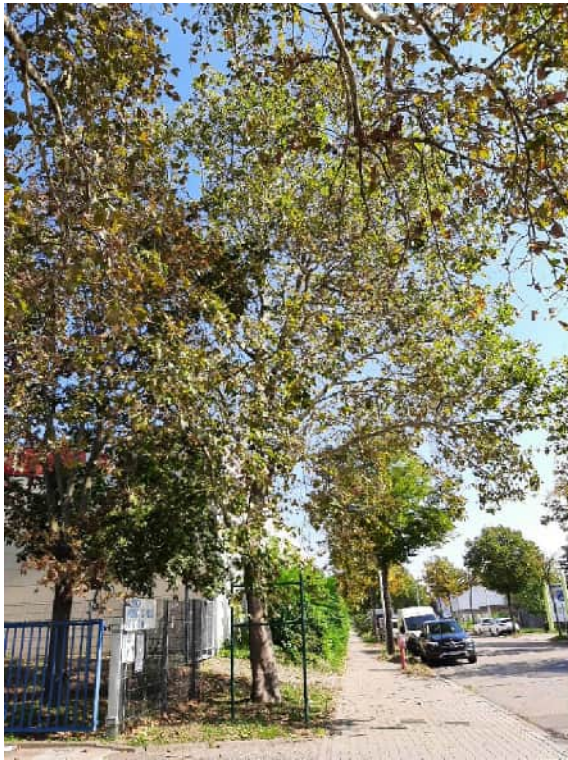
**Abbildung 32: Gesamteindruck Baum Nr. 9, lichte Krone**

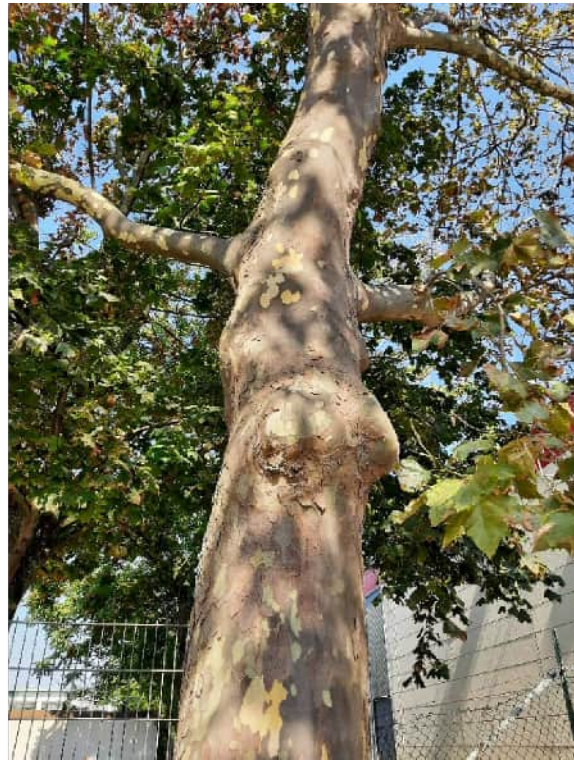
**Abbildung 33: wulstig überwallte Astungswunden**

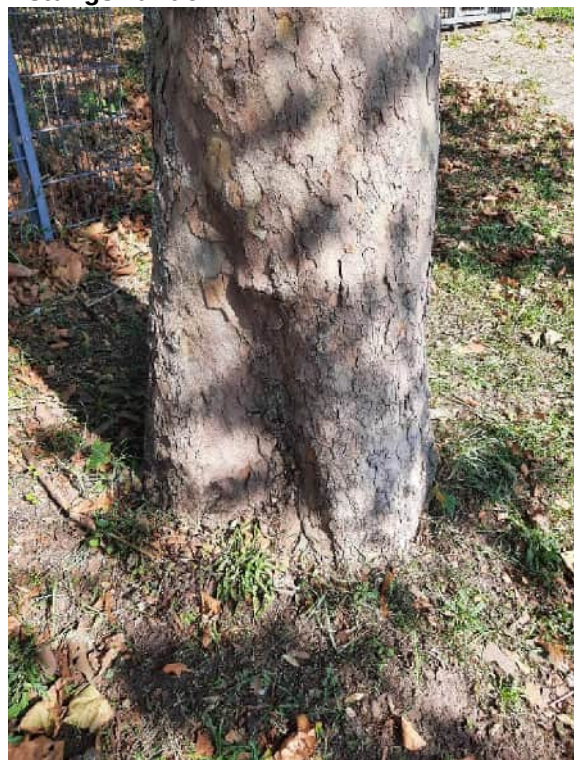
**Abbildung 35: Stammfuß, eingefallen**

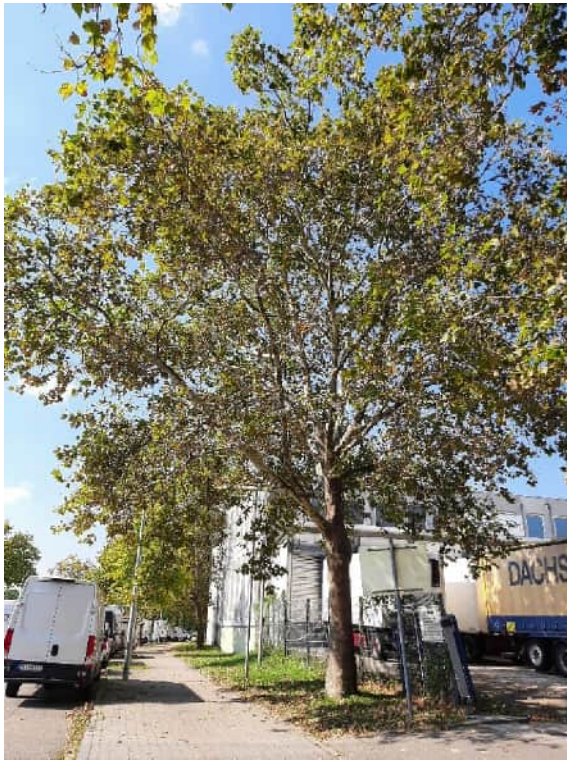
**Abbildung 36: Gesamteindruck Baum Nr. 10, lichte Krone**

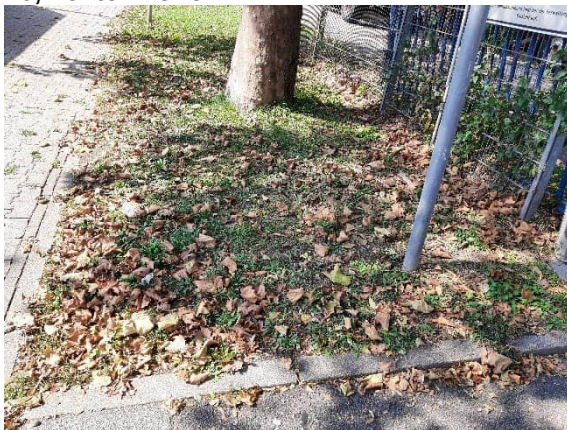
**Abbildung 38: Begrenzte Baumscheibe**

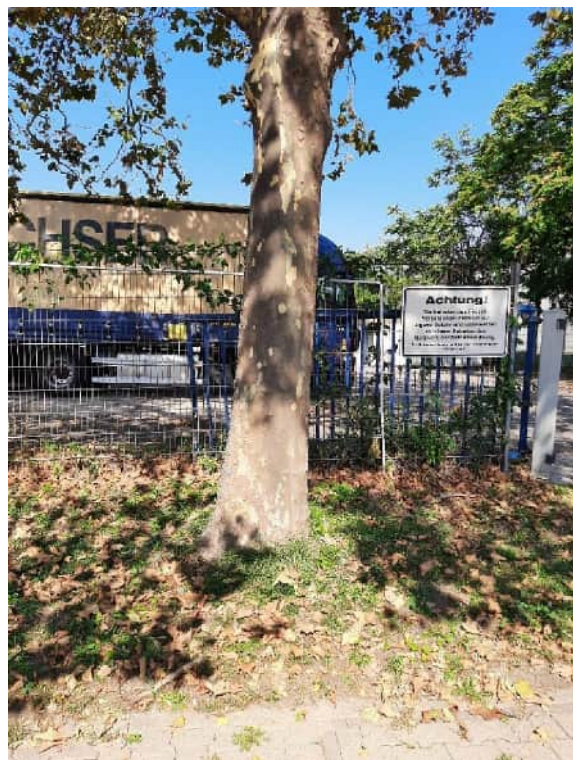
**Abbildung 39: begrenzte Baumscheibe, Stamm**

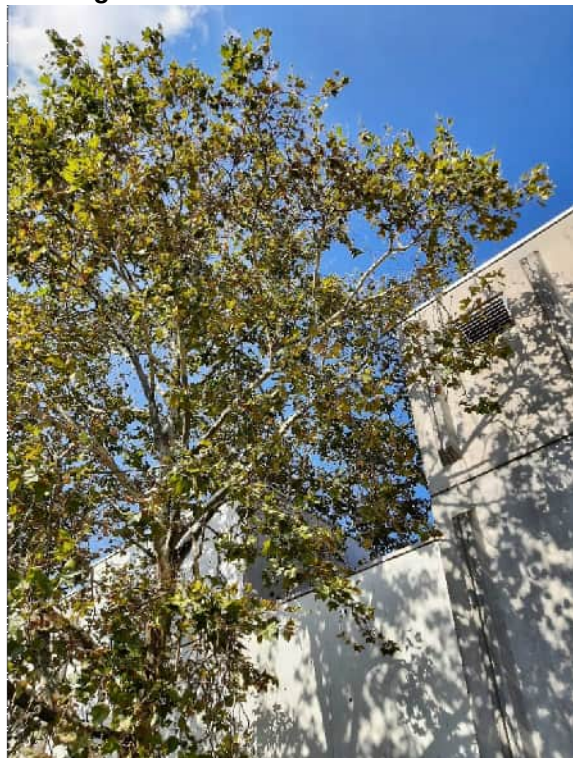
| <b>Krone</b> | Blattrandnekrosen (Platanenblattwelke?), Blätter teilweise chlorotisch, lichte Krone, Lichtraumprofil nicht gegeben, Äste ragen in nebenstehende Straßenbäume, sicherheitsrelevantes Totholz vorhanden, Krone leicht schräg gewachsen wegen Lichtmangel (Gebäude) |

**Abbildung 43: Krone, Äste ragen ans/übers Bestandsgebäude**

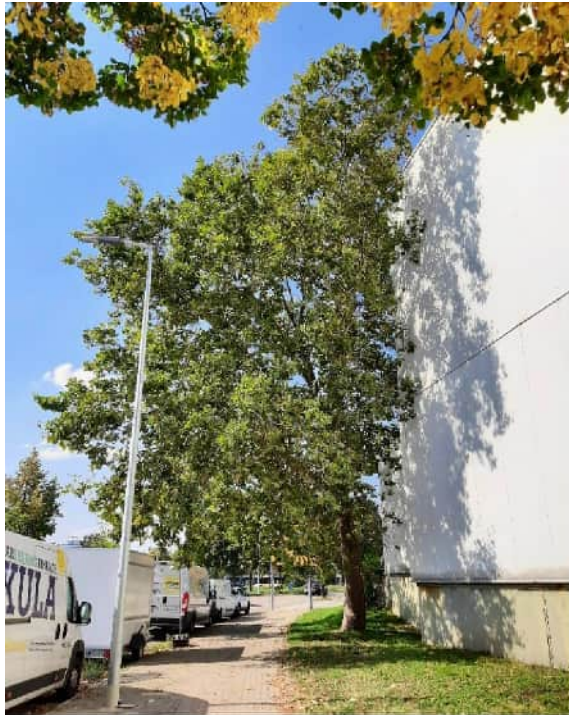
| <b>Krone</b> | Im Vergleich zu Baum 10 und 11 weniger nekrotische Blätter und Krone dichter fast undurchsichtig, Krone leicht schräg gewachsen wegen Lichtmangel (Gebäude), sicherheitsrelevantes Totholz vorhanden |

**Abbildung 44: Gesamteindruck Baum Nr. 12, Blick Richtung Westen, Krone einseitig, schräg**

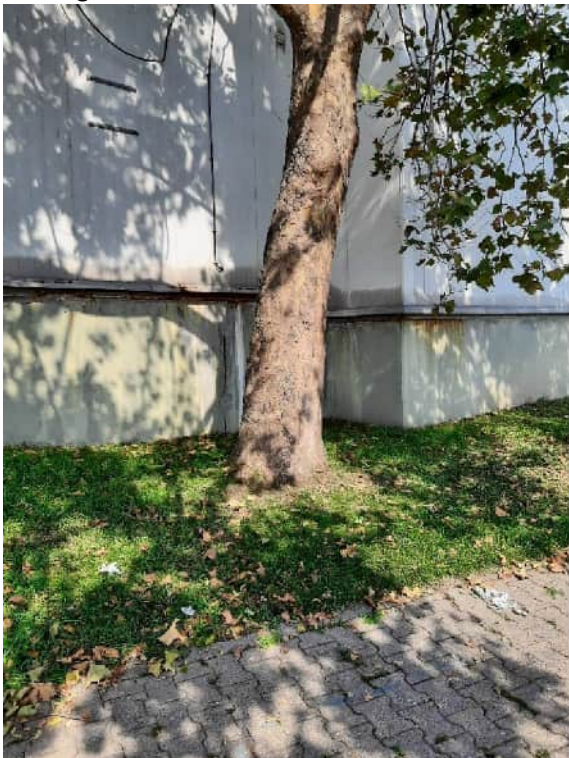
**Abbildung 46: Baumscheibe begrenzt durch Gebäude und Fußweg**

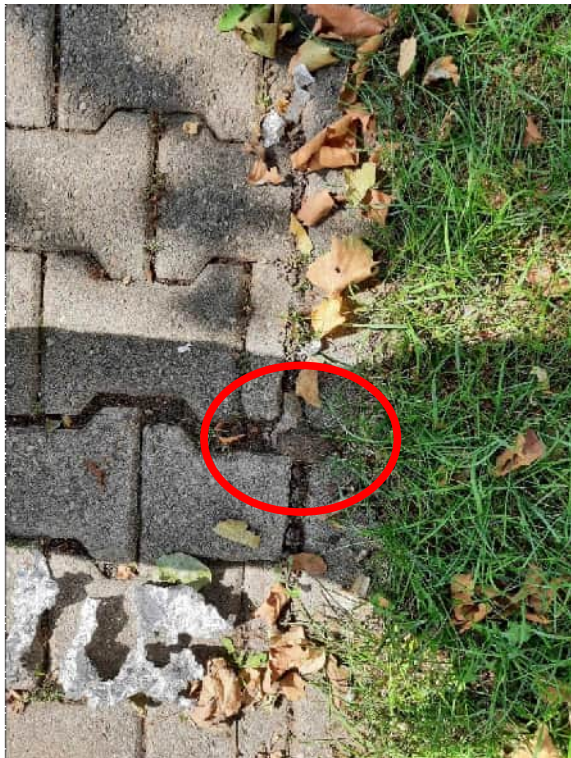
**Abbildung 47: Wurzel drückt sich durch Pflasterbelag**

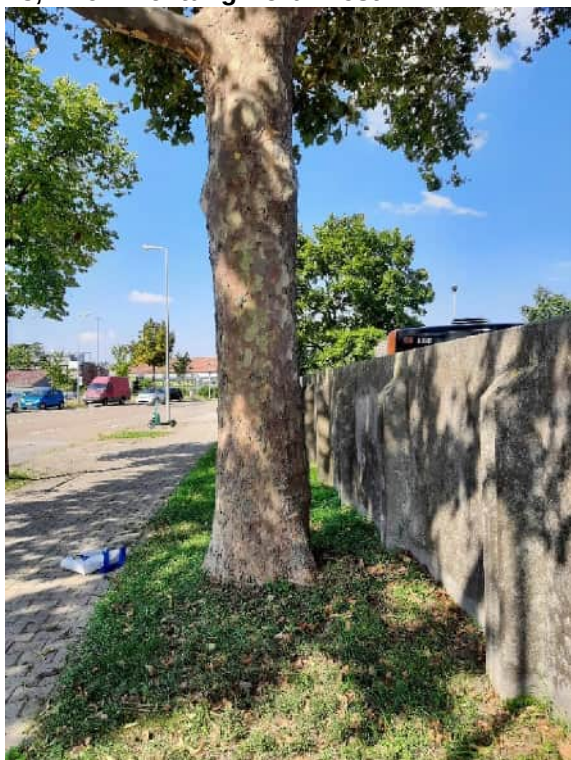
**Abbildung 50: Baumscheibe begrenzt durch Mauer und Fußweg**

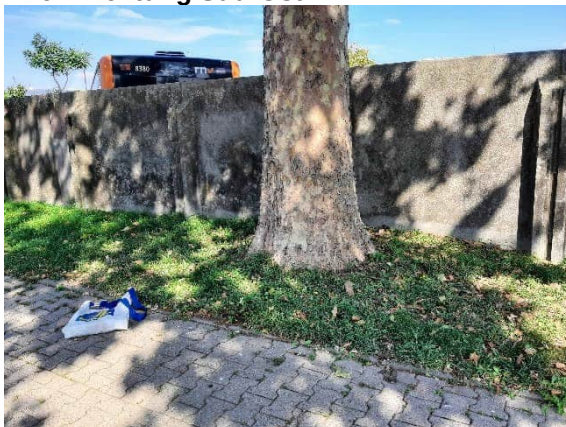
**Abbildung 51: Baumscheibe begrenzt durch Mauer und Fußweg**
