Versickerungsgutachten Spinelli Barracks

Projekt: Spinelli Barracks Mannheim, Versickerung

IBES-Projekt-Nr.: 19.314.1

**Ort und Datum
des Gutachtens:** Neustadt/Weinstr., 09.08.2019 ml/ze-gr

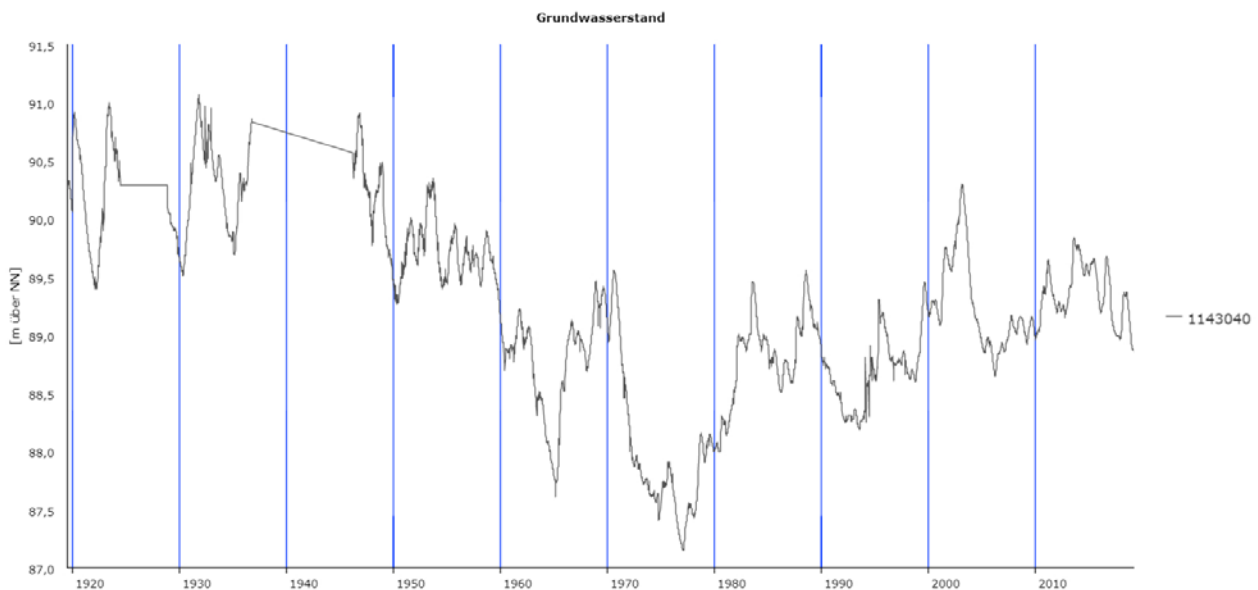
Abbildung 1: Grundwasserganglinie der Messstelle "66 KAEFERTAL", 0114/304-0 (Quelle: <https://udo.lubw.baden-wuerttemberg.de/public/pages/selector/index.xhtml>, Zugriff: 02.07.2019)

Die Grundwassermessstelle weist über den gesamten Beobachtungszeitraum hinweg einen Grundwasserschwankungsbereich von ca. 3,9 m auf. Betrachtet man den Zeitraum ab 1990 beträgt der Schwankungsbereich lediglich ~ 2,1 m.

Aus den Aufzeichnungen der Grundwasserganglinie und unter Einbeziehung der Hydrogeologischen Kartierung [5] können die folgenden maßgebenden Größen abgeleitet werden, welche sich auf Grund der Topographie und Nähe auch auf das Baufeld übertragen lassen:

| GW_{\max} : | ~ 91,1 mNN |
| GW_{\min} : | ~ 87,2 mNN |
| MGW: | ~ 88,6 mNN |
| MHWG: | ~ 89,6 mNN. |

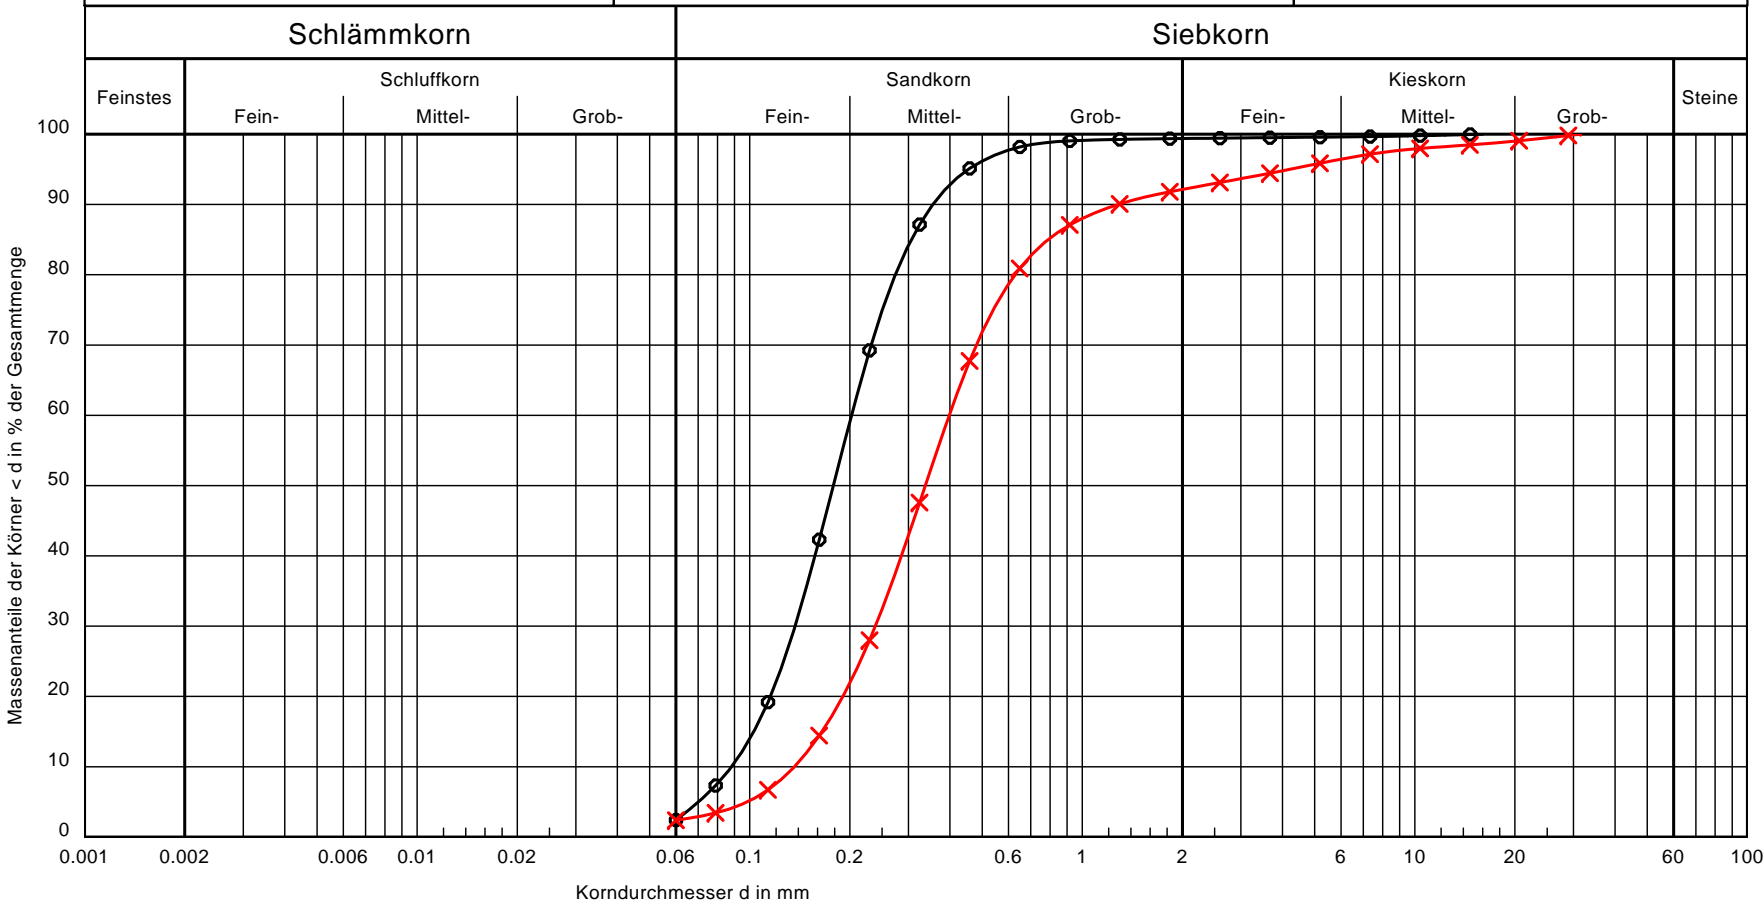
| Bearbeiter: Mg. | Datum: 19.06.19 | Körnungslinie (DIN EN ISO 17892-4) IBES Baugrundinstitut GmbH Fritz-Voigt-Str. 4, 67433 Neustadt/Weinstraße | Probe entnommen am: 13.-14.06.19 Art der Entnahme: gestört Arbeitsweise: Sieb-/Schlämmanalyse |

| Labornummer: | 5667 | 5668/5669 |
| Bodenart: | S | S, g' |
