Artenschutzrechtlicher Kurzbericht zu Kampfmittelsondierungen und vorbereitenden Bodenuntersuchungen auf dem Gelände des geplanten Sportparks in Mannheim Neckarstadt-Ost und Feudenheim

Gliederung des Kurzberichts zu den geplanten Maßnahmen für das Projekt Sportpark Mannheim (K1795) in:

Aufgestellt am 10.09.2021

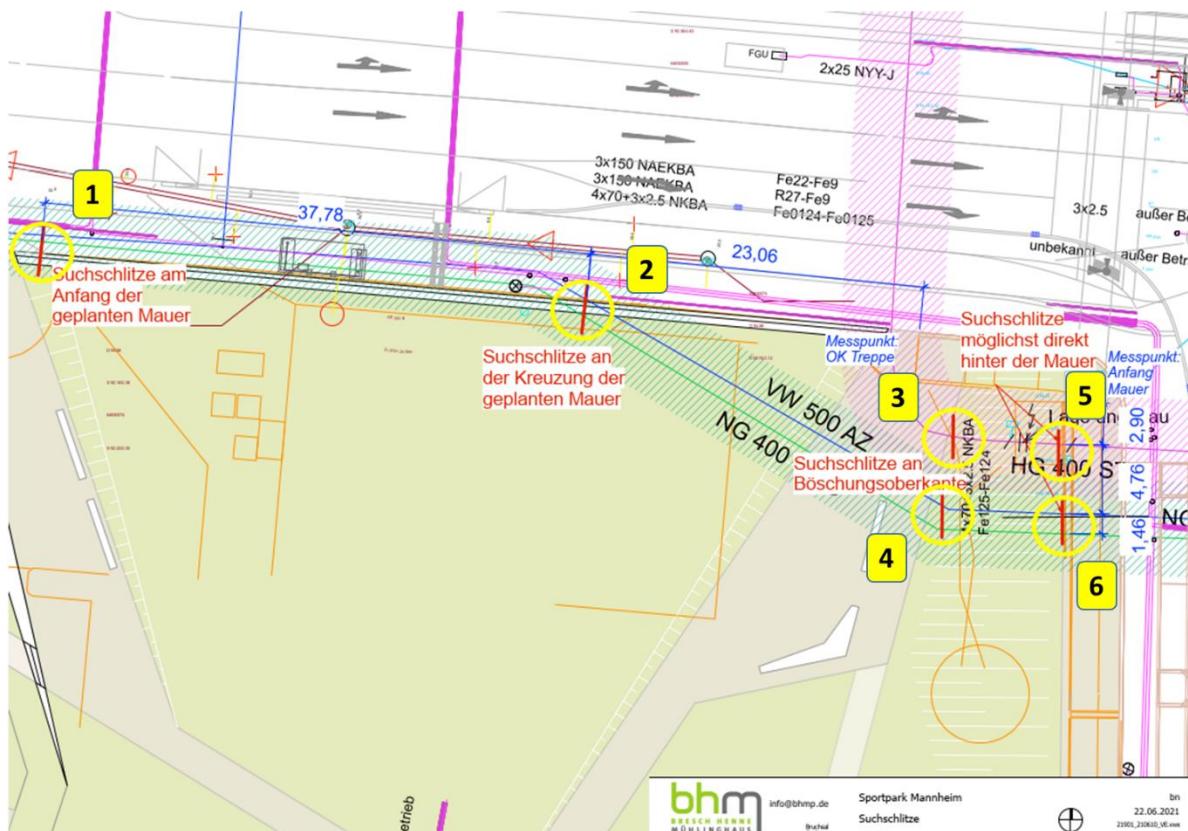
Abbildung 1: Darstellung der Suchschächte (gelb umkreist) (verändert nach BHM GmbH)

Für die Arbeiten werden pro vorgesehenem Standort (siehe Abbildung 1) Gräben mit einer Tiefe von rund 1,60 m, einer Breite von rund 0,4 m und einer Länge von jeweils rund 1-1,5m (max. 2 m) ausgehoben. Nach dem Ausheben des Grabens werden Vermessungen durchgeführt. Im Anschluss an die Vermessungen kann der Graben wieder geschlossen werden.

Die Erdarbeiten an den Standorten 1, 2, 5 und 6 werden durch Minibagger von befestigten Flächen aus durchgeführt. An den Standorten 1 und 2 kann der Minibagger laut Planung vom Gehweg an der Feudenheimer Straße arbeiten. An den Standorten 5 und 6 kann der Bagger vom Radweg (parallel zu Neckarplatt) arbeiten. An den Standorten 3 und 4 werden die Gräben laut Aussage der Firma Schneider GmbH händisch gegraben. Eine Zuwegung für Maschinen ist demzufolge nicht notwendig.

Der Erdaushub soll angrenzend an die jeweiligen Standorte gelagert werden. Hierbei sollen bereits versiegelte/stark verdichtete Flächen genutzt werden (Gehweg Feudenheimer Straße (Standort 1 & 2, ehemalige Tankstellenfläche (Standort 3 & 4), Radweg am Neckarplatt (Standort 5 & 6)).

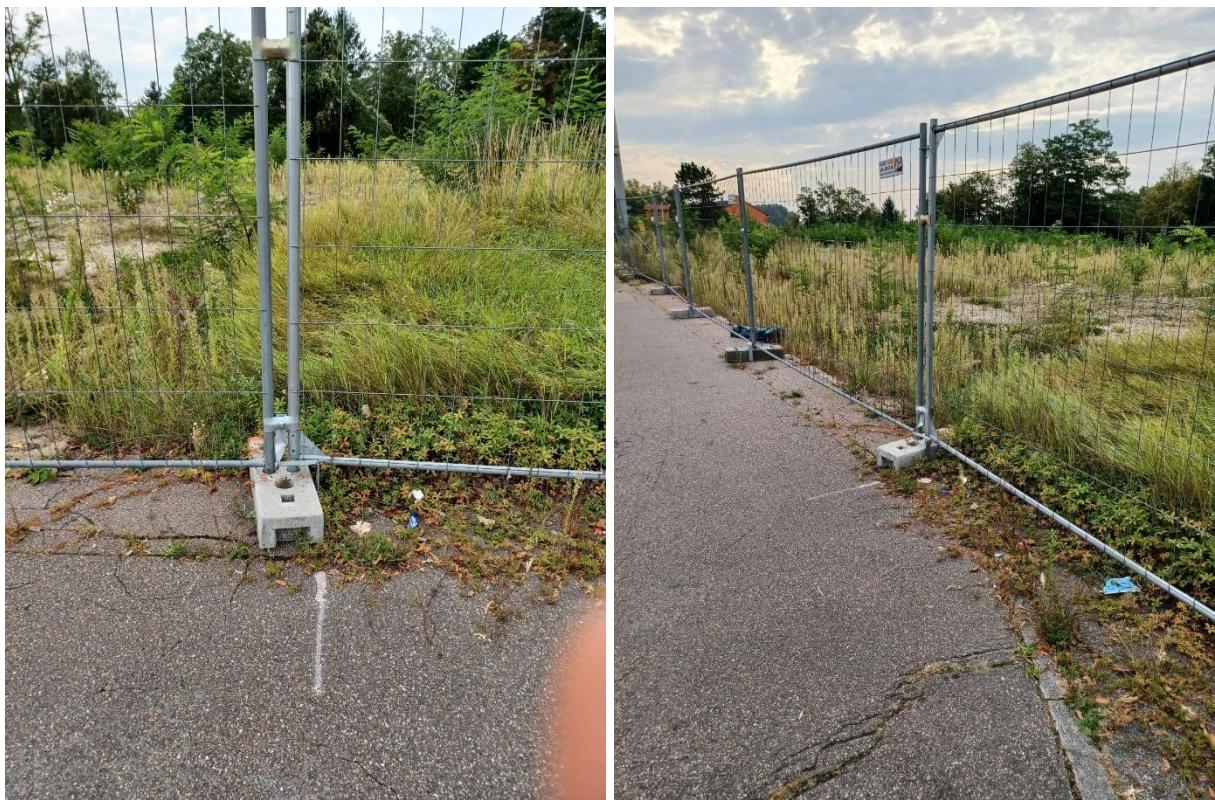
2.1.2.1 Standort 1

Abbildung 2: Standort 1 (Sicht nach Süden (li.) und Osten (re.))

Der Standort zeichnet sich durch eine halbwegs monotone Grasfläche auf grabbarem Untergrund aus, welche Richtung Osten über eine niedrige Böschungsschwelle in verdichtetes Schottermaterial ausläuft. Da der Bereich direkt am vielgenutzten Geh- und Radweg sowie der Feudenheimer Straße liegt ist die Störungsintensität verhältnismäßig hoch.

Die Arbeiten können durch einen Minibagger, welcher vom Gehweg an der Feudenheimer Straße positioniert werden kann, erfolgen. Hierbei soll ein Teil des Gehweges für den Fuß- und Radverkehr mit einem Bauzaun abgesperrt werden. Die ausführende Firma (Schneider GmbH) wird hierfür eine Genehmigung beantragen.

Die Sondierungsarbeiten werden maximal bis ein Meter in die Fläche nach Süden hineinreichen.

Im Vorfeld der Arbeiten sollte zwei Wochen vor der Durchführung der Suchschachtungen v.a. an den Standorten 1, 3 & 4 eine möglichst bodennahe Vergrämungsmahd um den Arbeitsraum mit einem Überlappungsbereich von 2 m durchgeführt werden. Sie sollte mit kleintierschonendem Gerät durchgeführt werden. Das Schnittgut ist aus dem unmittelbaren Umfeld abzutransportieren, sodass keine attraktiven Versteckstrukturen nahe der Eingriffsstandorte entstehen.

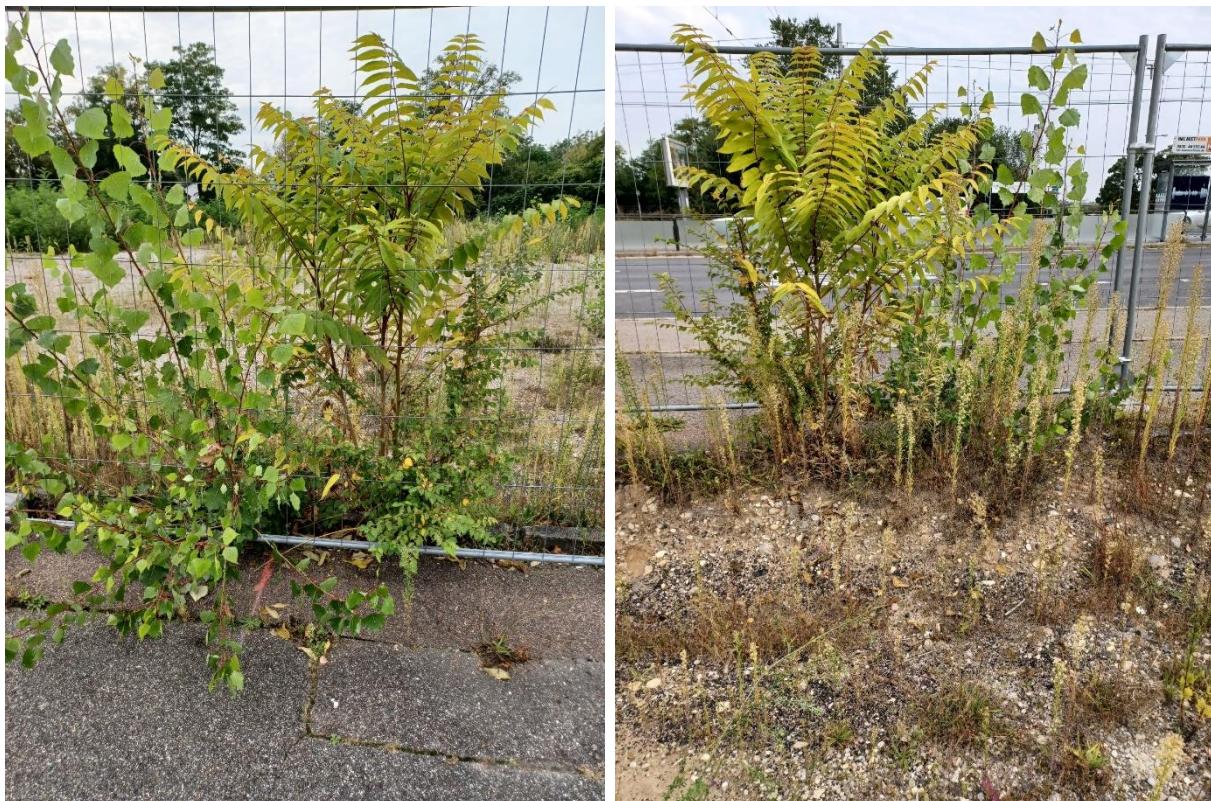
2.1.2.2 Standort 2

Abbildung 3: Standort 2 (Sicht nach Süden (li.) & und Norden (re.))

Der Standort zeichnet sich durch vereinzelte, junge Sukzessionsgehölze aus, welche am Rand zum Gehweg stehen. Nach Süden verläuft karger, grabbarer Untergrund mit lichtem Aufwuchs einer Strauchsicht (u.a. Kanadisches Berufskraut, Einjähriger Feinstrahl, Gewöhnlicher Beifuß). Da der Bereich direkt am vielgenutzten Geh- und Radweg sowie der Feudenheimer Straße liegt ist die Störungsintensität im Vergleich zum übrigen Gelände verhältnismäßig hoch. Zudem fehlen als Überwinterungsmöglichkeiten dienende Habitatelemente sowie Verknüpfungsstrukturen mit denen in Abb. 2 li. im Hintergrund zu sehenden Saumstrukturen.

Die Arbeiten können durch einen Minibagger, welcher vom Gehweg an der Feudenheimer Straße positioniert werden kann, erfolgen. Hierbei soll ein Teil des Gehweges für den Fuß- und Radverkehr mit einem Bauzaun abgesperrt werden. Die ausführende Firma (Schneider GmbH) wird hierfür eine Genehmigung beantragen.

Die Sondierungsarbeiten werden maximal bis ein Meter in die Fläche nach Süden hineinreichen.

Der Aufwuchs der jungen Sukzessionsgehölze an Standort 2 soll mitsamt Wurzelmaterial zwei Wochen vor der Durchführung der Suchschachtungen entfernt werden.

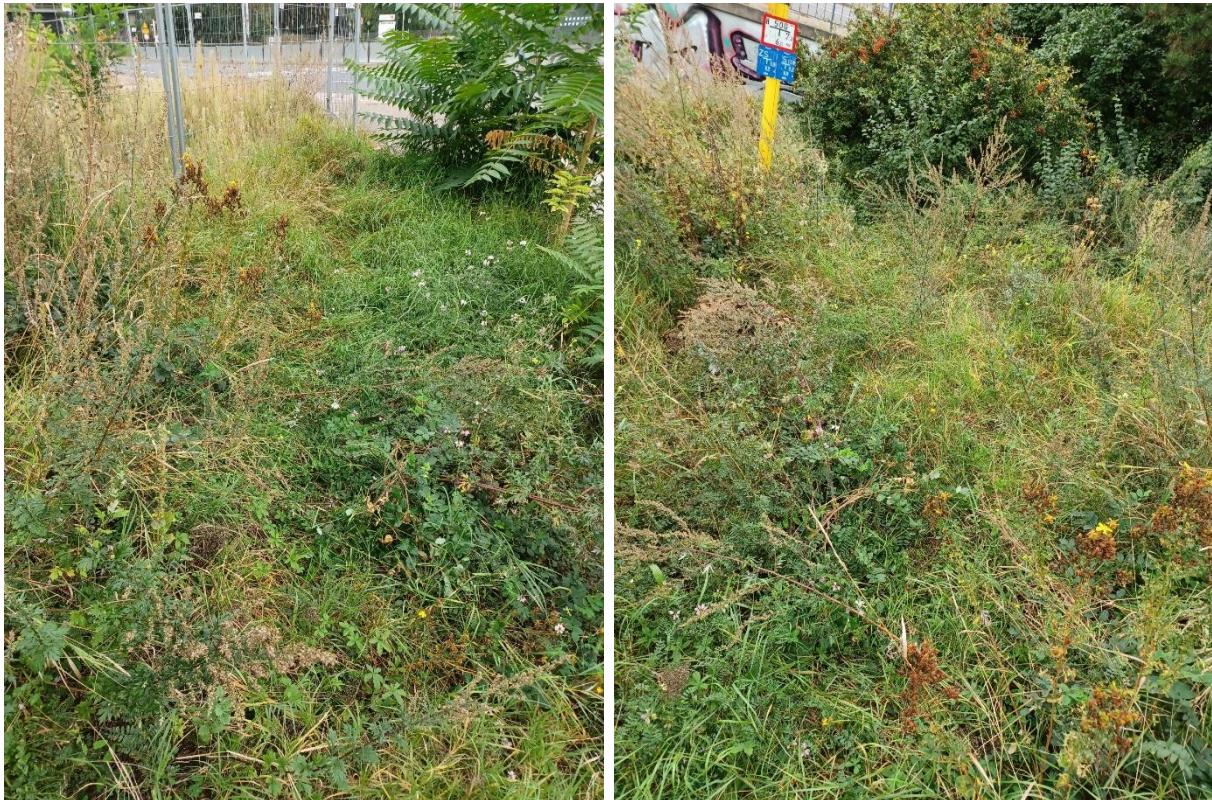
2.1.2.3 Standort 3

Abbildung 4: Standort 3 (Sicht nach Norden (li.) und Osten (re.))

Der Standort zeichnet sich durch eine wüchsige Wiese mit ubiquitär vorkommenden, aufkommenden Ruderalarten aus (u.a. Gewöhnlicher Beifuß, Gewöhnlicher Natternkopf, Wilde Rauke). Versteckstrukturen in Form von Schnittgutablagerungen, Mäuselöchern etc. konnten nicht festgestellt werden. Der Boden eignet sich im Vergleich zu vielen Stellen auf der Gesamtfläche deutlich schlechter als potenzielle Eiablagestätte, da er im Gegensatz zu diesen über einen geringeren Sandanteil verfügt schlechter grabbar ist. Der flächige Aufwuchs verhindert zudem eine für die Entwicklung essentielle direkte Sonneneinstrahlung und Wärmeabsorption des Untergrundes. Analog sorgt der hohe Deckungsgrad zudem dafür, dass auch für die adulten Individuen der poikilothermen Art wenig bis keine guten Sonnenplätze vorhanden sind.

Die Arbeiten werden händisch erfolgen. Es ist keine Zuwegung notwendig. Das auszuhebende Erdmaterial soll direkt westlich angrenzend auf verdichteter Fläche für die Dauer der Arbeiten gelagert werden.

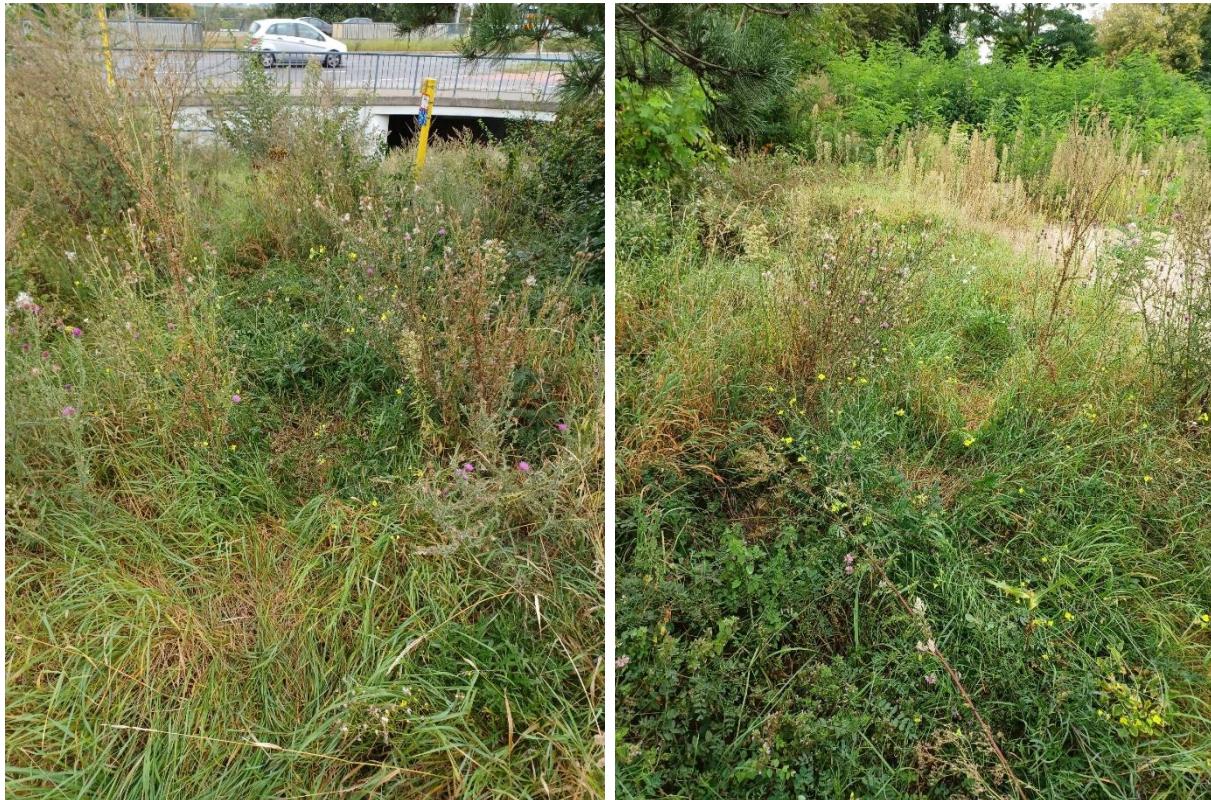
2.1.2.4 Standort 4

Abbildung 5: Standort 4 (Sicht nach Norden (li.) und Süden (re.))

Der Standort zeichnet sich durch eine wüchsige Wiese mit ubiquitär vorkommenden, aufkommenden Ruderalarten aus (u.a. Gewöhnlicher Beifuß, Gewöhnlicher Natternkopf, Wilde Rauke). Versteckstrukturen in Form von Schnittgutablagerungen, Mäuselöchern etc. konnten nicht festgestellt werden. Der Boden eignet sich im Vergleich zu vielen Stellen auf der Gesamtfläche deutlich schlechter als potenzielle Eiablagestätte, da er im Gegensatz zu diesen über einen geringeren Sandanteil verfügt und schlechter grabbar ist. Der flächige Aufwuchs verhindert zudem eine für die Entwicklung essentielle direkte Sonneneinstrahlung und Wärmeabsorption des Untergrundes. Analog sorgt der hohe Deckungsgrad zudem dafür, dass auch für die adulten Individuen der poikilothermen Art wenig bis keine guten Sonnenplätze vorhanden sind.

Die Arbeiten werden händisch erfolgen. Es ist keine Zuwegung notwendig. Das auszuhebende Erdmaterial soll direkt westlich angrenzend auf verdichteter Fläche für die Dauer der Arbeiten gelagert werden.

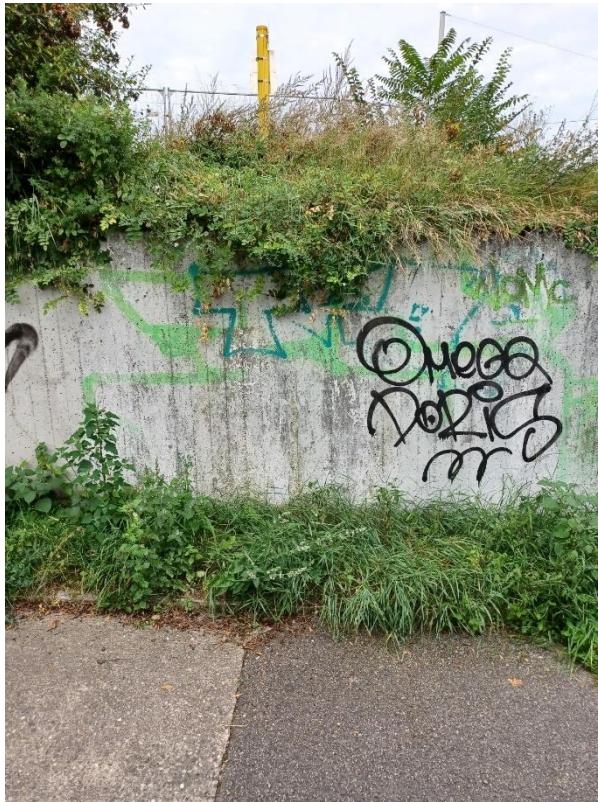
2.1.2.5 Standort 5

Abbildung 6: Standort 5 (Sicht nach Westen)

Der Standort zeichnet sich durch einen schmalen Vegetationsstreifen mit flächendeckendem Aufwuchs zwischen dem Fuß der Stützmauer und dem benachbarten Radweg aus. Im direkten Vergleich mit anderen Teilbereichen des Untersuchungsbereiches weist auch dieser Standort am Rand des Eingriffsgebiets durch die hohe Störungsintensität und die mangelhafte Habitatausstattung eine geringere Attraktivität für *Podarcis muralis* auf.

Die Arbeiten können durch einen Minibagger, welcher vom Radweg parallel zur Straße Neckarplatt positioniert werden kann, erfolgen. Hierbei soll ein Teil des Gehweges für den Fuß- und Radverkehr mit einem Bauzaun abgesperrt werden. Die ausführende Firma (Schneider GmbH) wird hierfür eine Genehmigung beantragen.

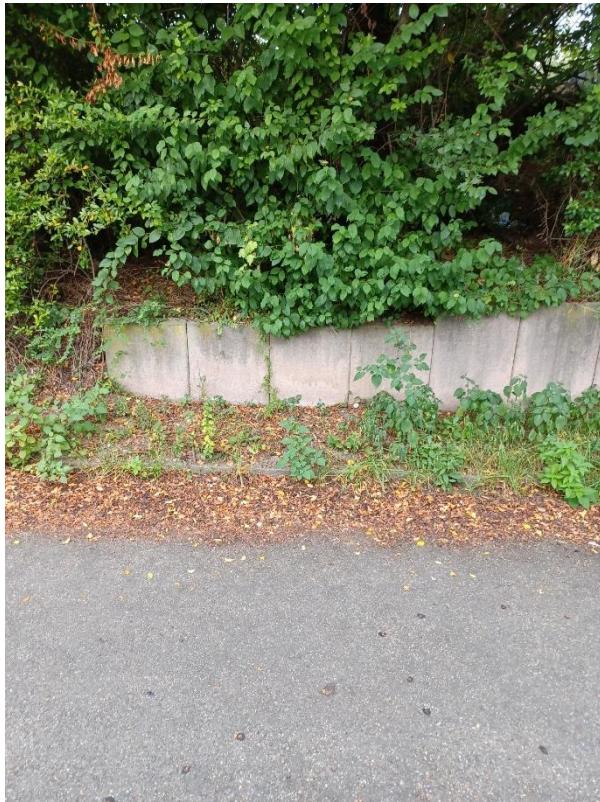
2.1.2.6 Standort 6

Abbildung 7: Standort 6 (Sicht nach Westen)

Der Standort zeichnet sich durch einen schmalen, spärlich bewachsenen Vegetationsstreifen ohne Futtertiere anlockende, blütenreiche Flora zwischen Stützmauer und Radweg aus. Zudem besteht hier ebenfalls eine hohe Störungsintensität. Die Habitatemignung des in Abbildung 7 dargestellten Teilbereich für *Podarcis muralis* ist als unzureichend zu bewerten.

Die Arbeiten können durch einen Minibagger, welcher vom Radweg parallel zur Straße Neckarplatt positioniert werden kann, erfolgen. Hierbei soll ein Teil des Gehweges für den Fuß- und Radverkehr mit einem Bauzaun abgesperrt werden. Die ausführende Firma (Schneider GmbH) wird hierfür eine Genehmigung beantragen.

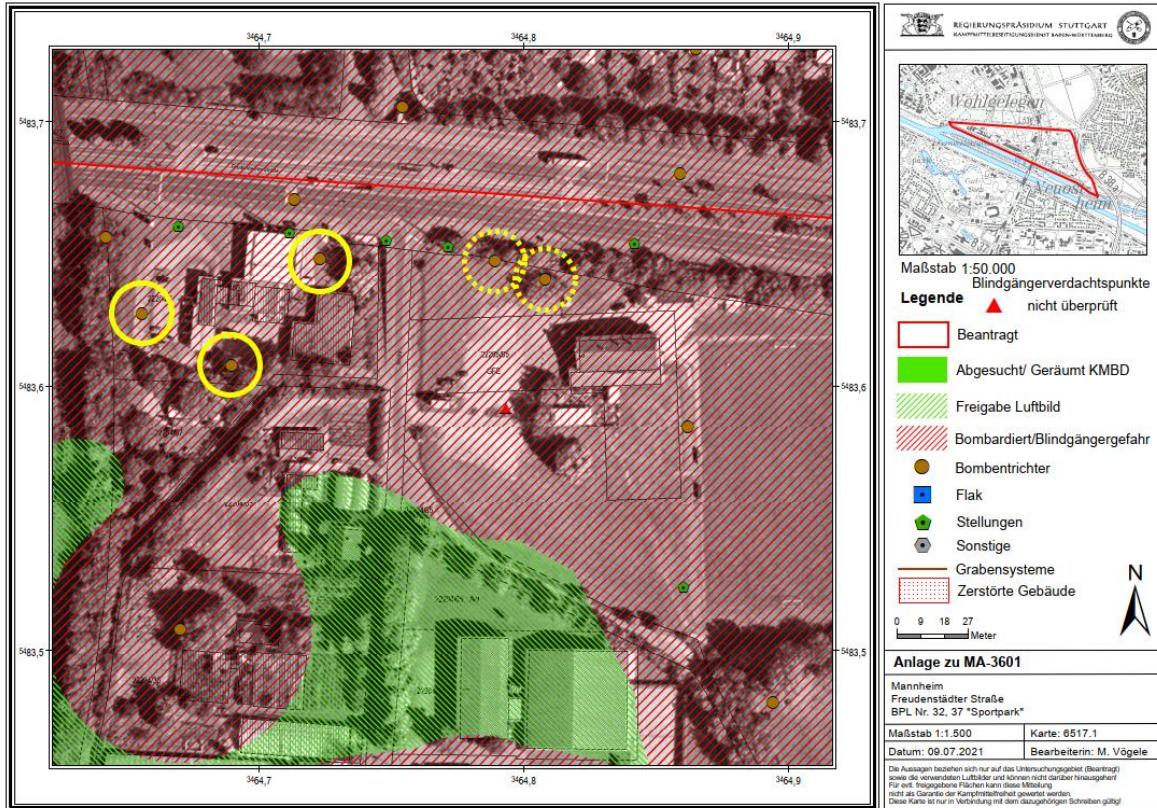
Abbildung 8: Darstellung der Bombentrichter, welche sich im und um das Plangebiet befinden (Bombentrichter, die durch den Kampfmittelbeseitigungsdienst untersucht werden müssen gelb umkreist; ggf. notwendige Untersuchungstandorte gelb gestrichelt umkreist)

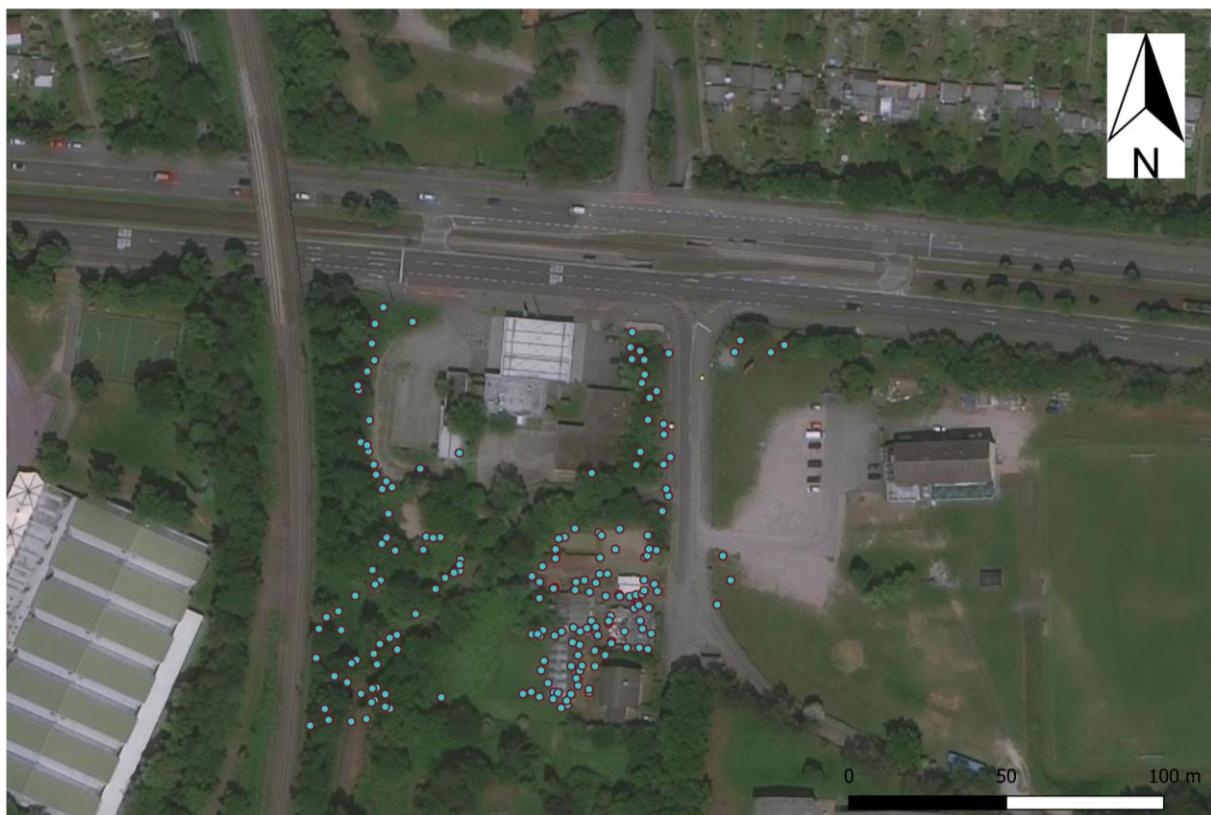
Abbildung 9: Fundpunkte Mauereidechse Kartierung 2021 (Fundpunkte blau markiert)

An den Standorten 2 und 6 wurden während der faunistischen Kartierungen keine Mauereidechsen aufgenommen. An den Standorten 1 und 5 wurden lediglich vereinzelt Individuen gesichtet, etwas häufiger an den Standorten 3 und 4. Dies entspricht den oben beschriebenen Habitateigenschaften der Suchschachtungsstandorte. Der Schwerpunkt des Mauereidechsen-Vorkommens bewegte sich im Bereich der südlich gelegenen ehemaligen Gärtnerei auf Flurstück-Nr. 22204/63 und der davon westlich des Radwegs gelegenen Fläche auf Flurstück-Nr. 22204/67.
