# **Gutachten**

## **zur Dokumentation des Zustands von Bäumen**

ZIM - Zentrum innovativer Mobilität Mannheim  
Abbruch ehemaliges FVZ (Fleischversorgungszentrum)

Gutachten-Nr.: 20241028

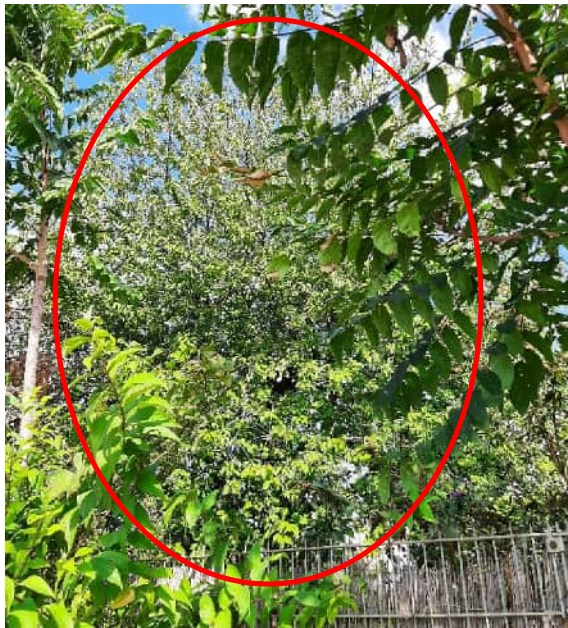
**Abbildung 3: Grundstück unzugänglich,  
Baum Nr. 1 im Hintergrund**

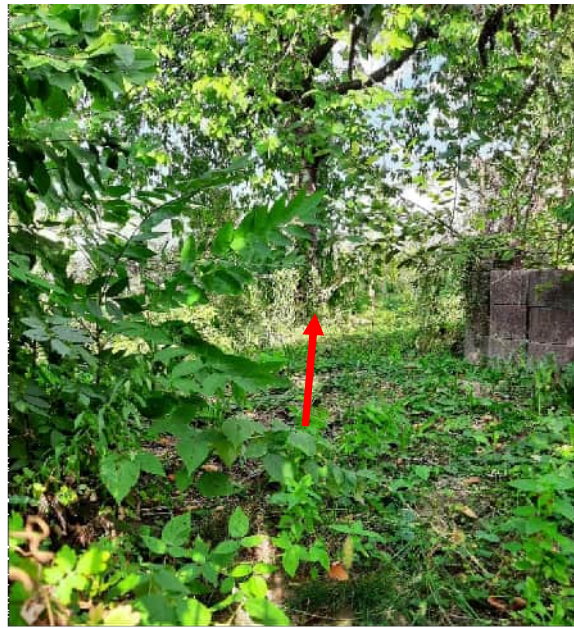
**Abbildung 4: Grundstück unzugänglich,  
durch Zaun fotografiert, Baum Nr. 1 mit  
Pfeil markiert**

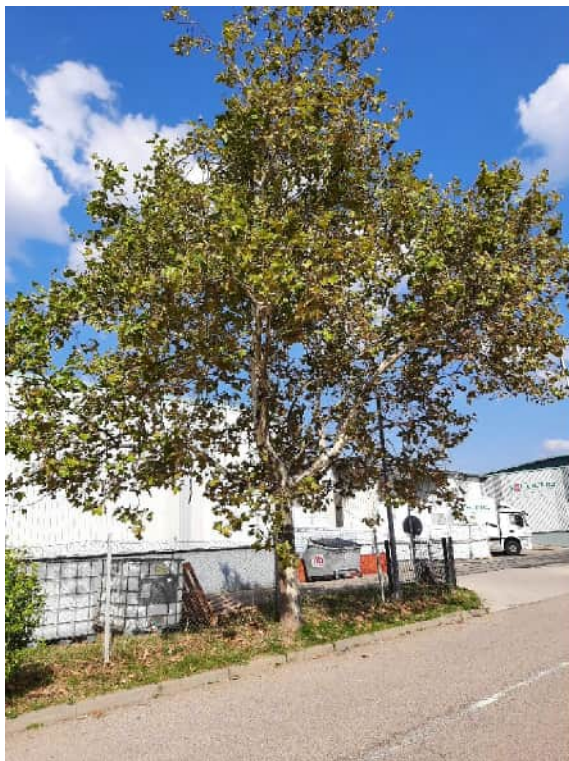
| <b>Vitalität</b> | Leicht geschädigt |

**Abbildung 5: Baum Nr. 2 Gesamteindruck**

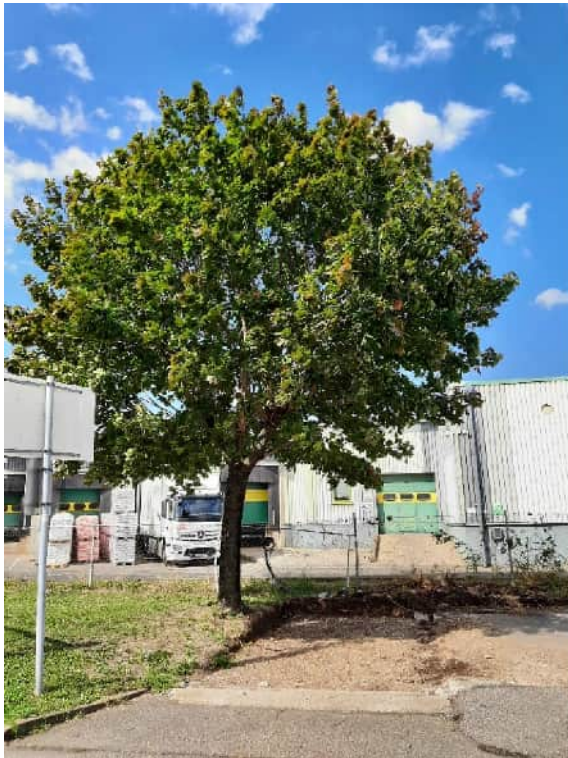
| <b>Vitalität</b> | Leicht geschädigt bis stark geschädigt |
| <b>Vorschäden</b> | Wurzeln liegen über einen unbekannten Zeitraum offen ohne Schutz vor Austrocknung und weiteren Witterungseinflüssen, Wurzeln sterben ab, Versorgung des Baumes negativ beeinträchtigt |

**Abbildung 9: Gesamteindruck Baum Nr. 3**

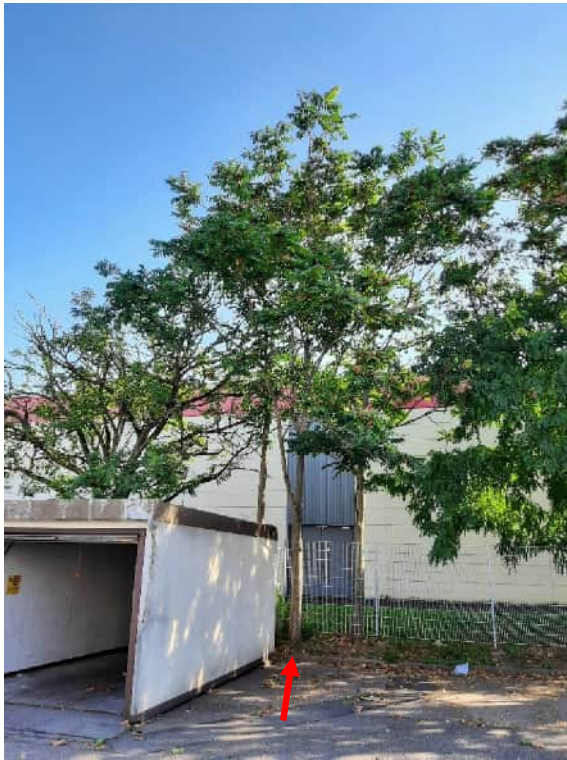
| <b>Vitalität</b> | gesund – leicht geschädigt |

Abbildung 13: Gesamteindruck Baum Nr. 4

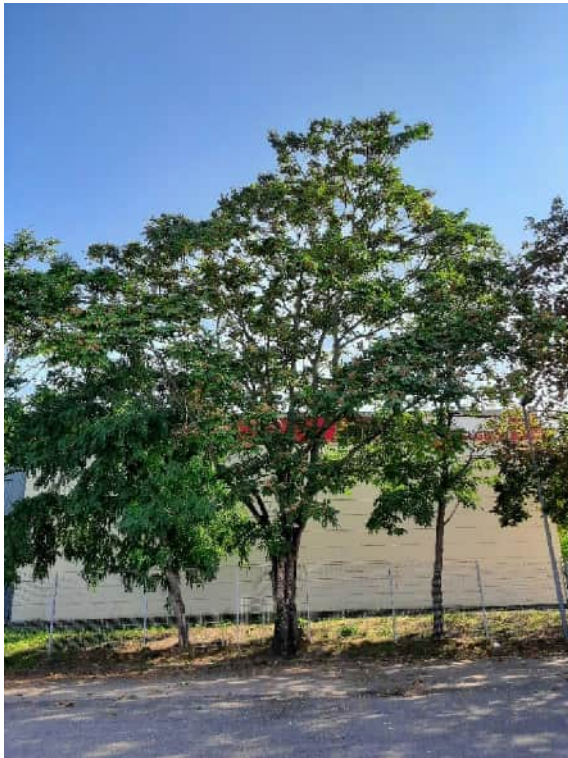
| <b>Stammfuß</b> | Bordstein grenzt direkt an, Zaun unmittelbar daneben, stellenweise Beschädigungen bereits wulstig überwallt, |
| <b>Vitalität</b> | Leicht geschädigt |

Abbildung 16: Gesamteindruck Baum Nr. 5

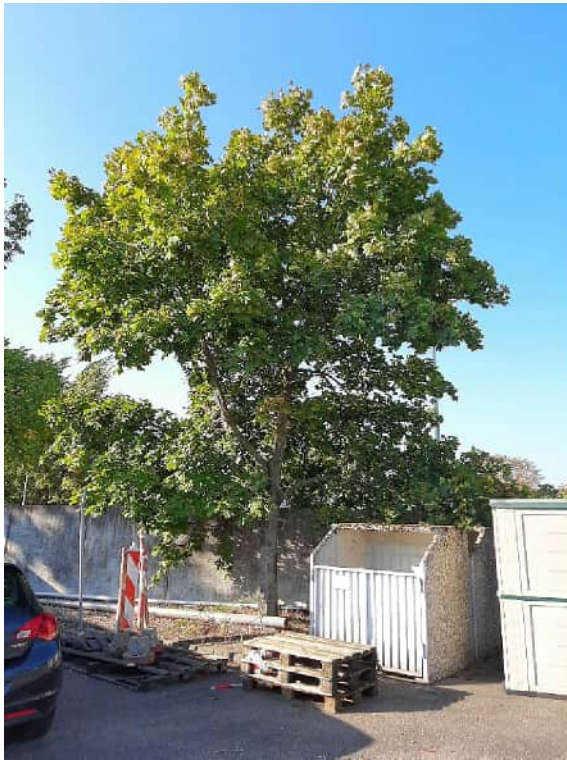
| <b>Stamm</b> | Überwallte Rindenschäden |
| <b>Krone</b> | Überwallte Rindenschäden, Ast-aus- und -abbrüche, leicht durchsichtig |
| <b>Vitalität</b> | Leicht geschädigt |

**Abbildung 28: Gesamteindruck Baum Nr. 8**

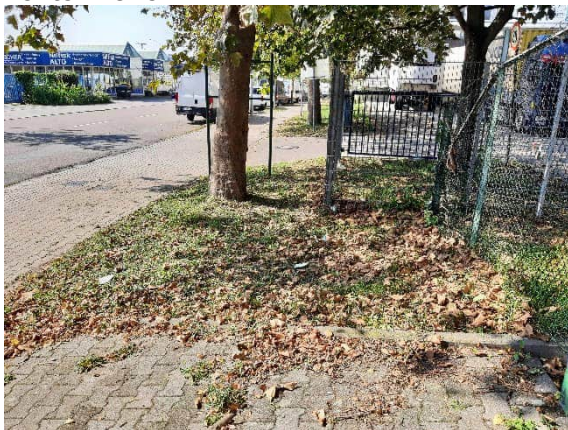
**Abbildung 34: Baumscheibe**

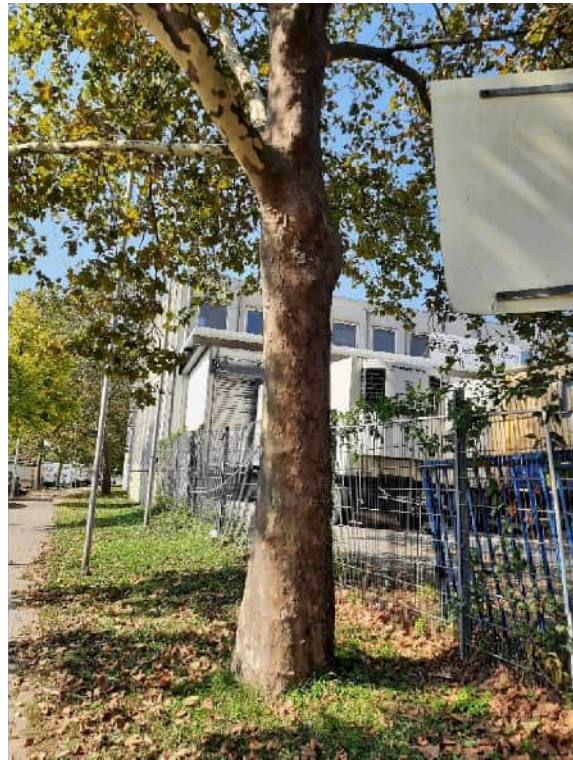
**Abbildung 37: Stamm + Kronenansatz**

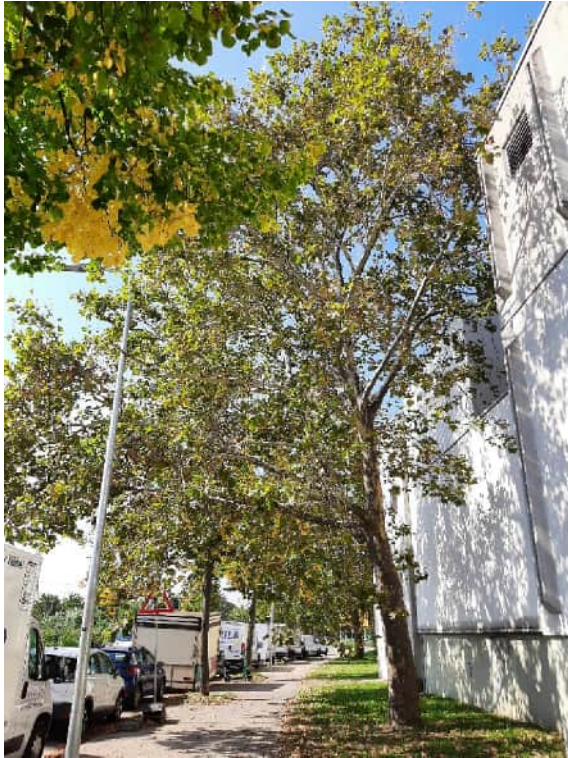
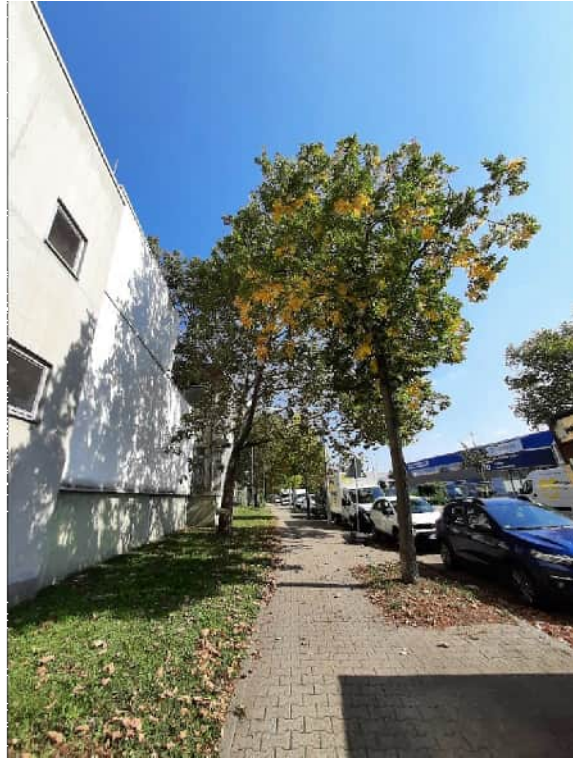
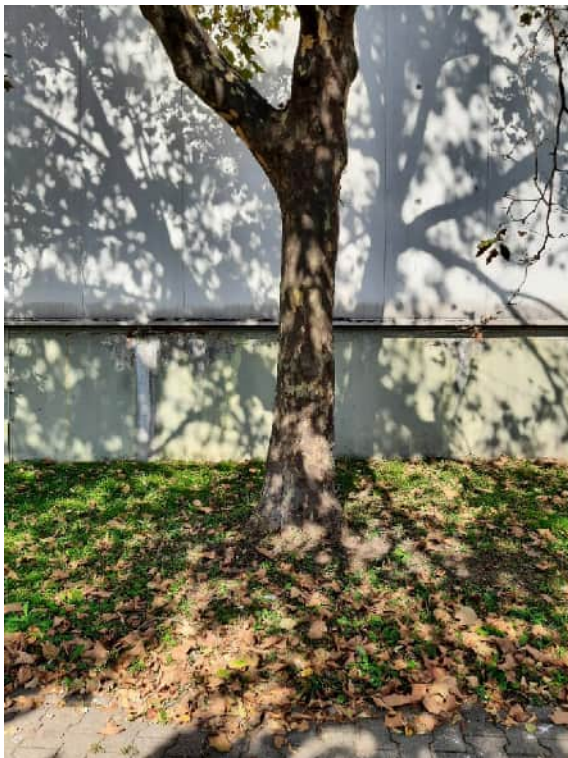
| <b>Stamm</b> | i.O. schräg gewachsen wegen Lichtmangel (Gebäude) |
| <b>Krone</b> | Blattrandnekrosen (Platanenblattwelke?), Blätter teilweise chlorotisch, lichte Krone, Lichtraumprofil nicht gegeben, Äste ragen in nebenstehende Straßenbäume, sicherheitsrelevantes Totholz vorhanden, Krone leicht schräg gewachsen wegen Lichtmangel (Gebäude) |
| <b>Vitalität</b> | Leicht geschädigt |

**Abbildung 40: Gesamteindruck, Blick Richtung Westen**

**Abbildung 41: Gesamteindruck, Blick Richtung Osten, Straßenbaum im Vordergrund rechts**

**Abbildung 42: Stamm, Baumscheibe, Bestandsgebäude im Hintergrund**

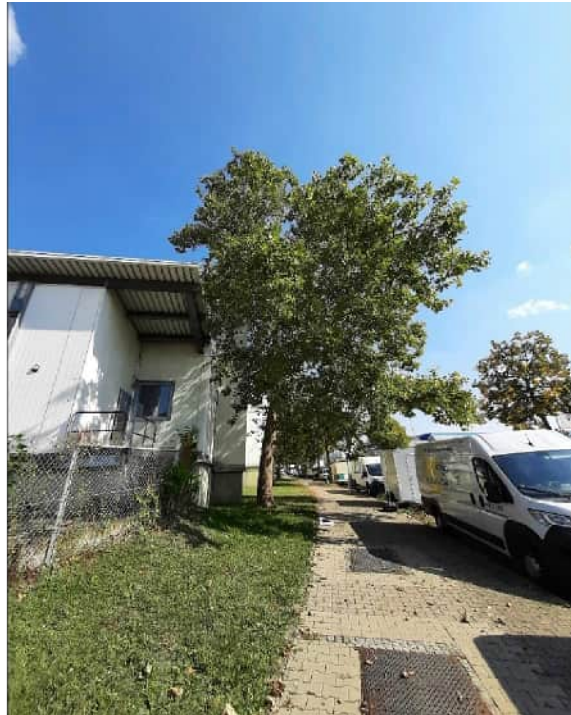
| <b>Krone</b> | Im Vergleich zu Baum 10 und 11 weniger nekrotische Blätter und Krone dichter fast undurchsichtig, Krone leicht schräg gewachsen wegen Lichtmangel (Gebäude), sicherheitsrelevantes Totholz vorhanden |
| <b>Vitalität</b> | Leicht geschädigt |

**Abbildung 45: Gesamteindruck, Blick Richtung Osten**

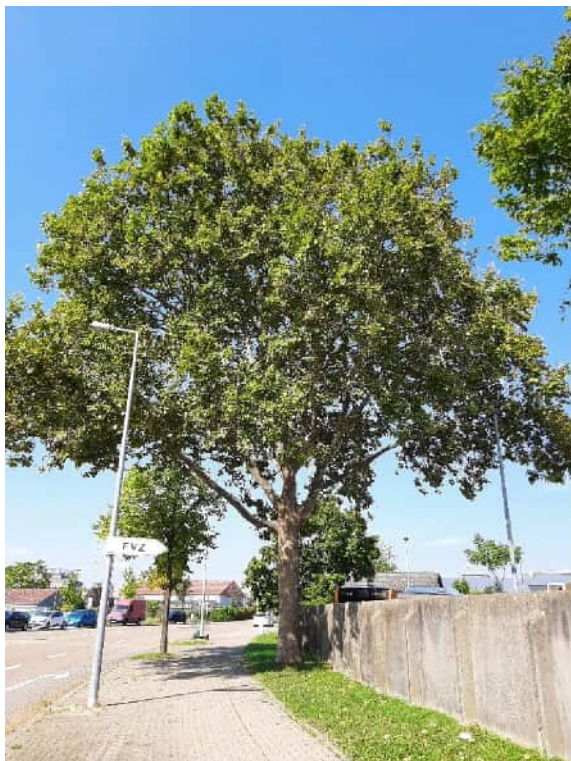
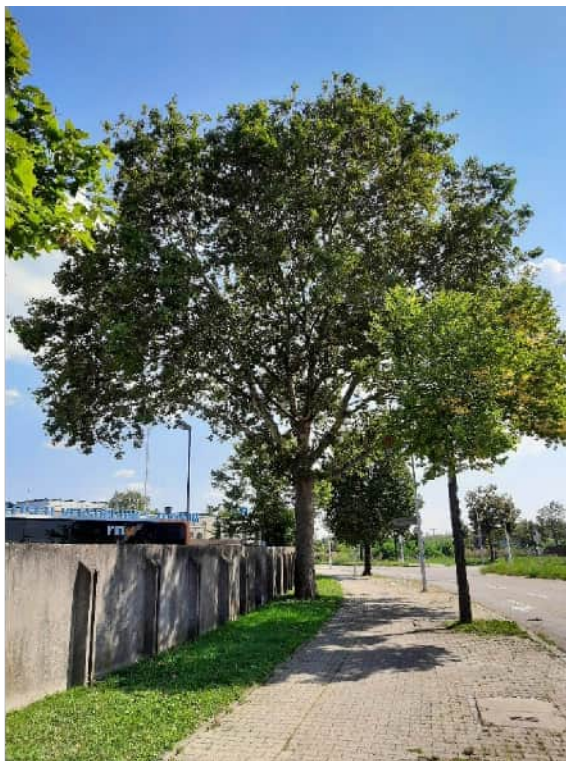
| <b>Vitalität</b> | Leicht geschädigt |

**Abbildung 48: Gesamteindruck Baum Nr. 13, Blick Richtung Nord-West**

**Abbildung 49: Gesamteindruck Baum Nr. 13, Blick Richtung Süd-Ost**

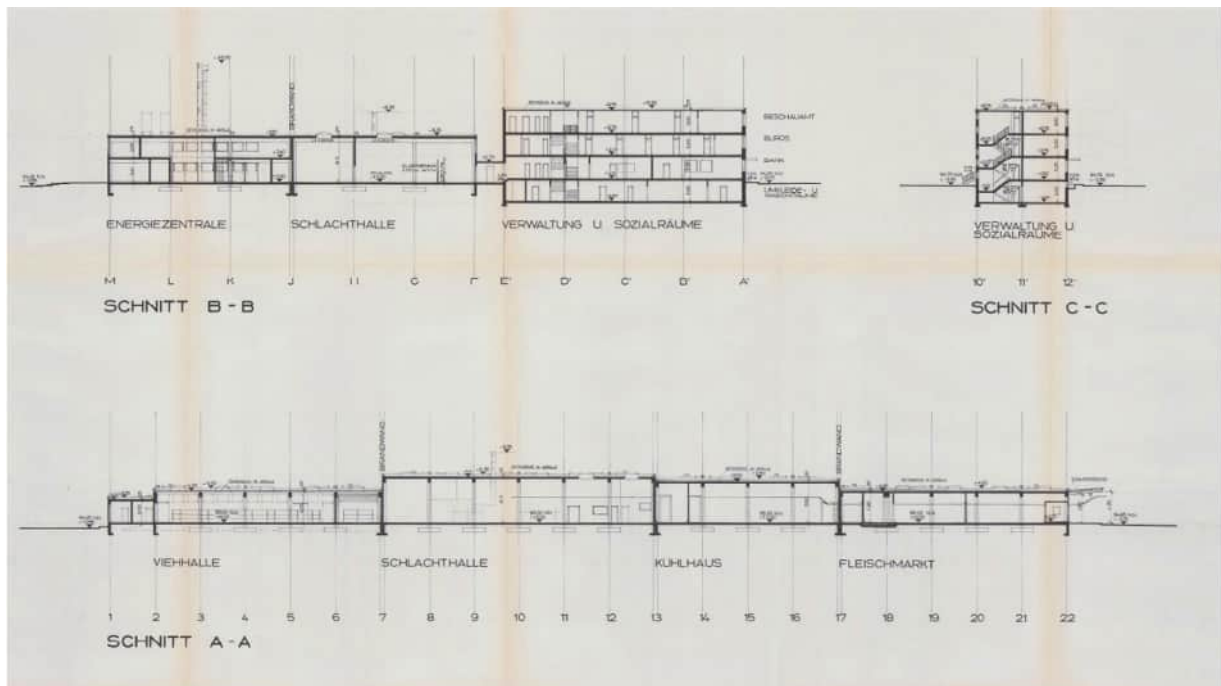
Abbildung 53: Schnitte A-A und B-B, Autor und Datum unbekannt, Baum Nr. 12 stockt im Bereich von Schnitt B-B, Fundament ca. 1,7 m tief
