Bausubstanz

Erfassung und Erstbewertung (Phase 1)

Ehem. US - Liegenschaft in Mannheim-Feudenheim

Spinelli Barracks

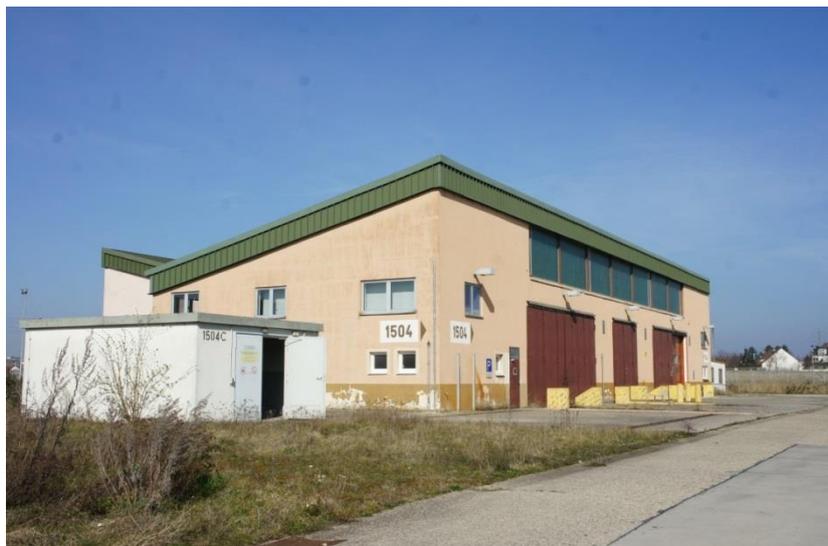
Gebäude Nr. 1504 Werkstatthalle mit Nebengebäuden

Baujahr 1980iger Jahre

Fahrzeugwerkstatt, Büro, Sozialräume, WCs

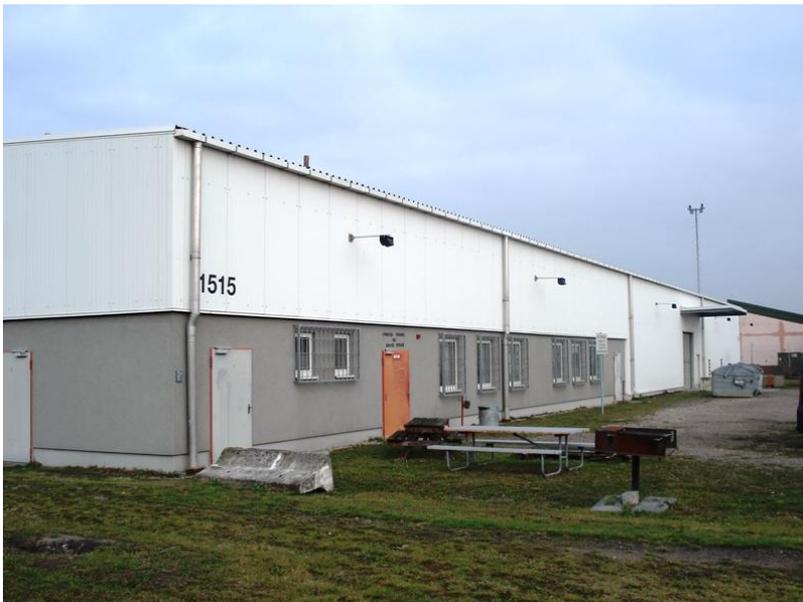
Gebäude Nr. 1515

1-geschossiges Lagerhalle mit Büros

Baujahr 1997

Lagerhalle, Stahl-Fachwerkträger Halle mit eingeschobenem 1-geschossigen Bürobereich in Massivbauweise (in Fassade, grau abgesetzt), Sozialräume, WCs, Sprinkleranlage, Satteldach mit Trapezblecheindeckung, Hallenwände mit gedämmten Sandwichpaneelen, Luftraumheizung, Sprinkleranlage, Brandmeldeanlage, einige Einbauten aus Stahl und in Massivbauweise. Büroböden mit PVC-Belag, Hallenboden mit Beschichtung, diverse Toranlagen, Kunststoffenster mit Stahlgitter Einbruchschutz.

Gesamtnutzfläche = Geschoßfläche ca. 2.099 m²
Gebäudehöhe über Gelände, höchster Punkt: ca. 8,50 m
Gebäudehöhe, im Mittel: ca. 7,50 m
Grundfläche: ca. 2.218 m²
Umbauter Raum über Gelände (gesamt): 16.630 m³

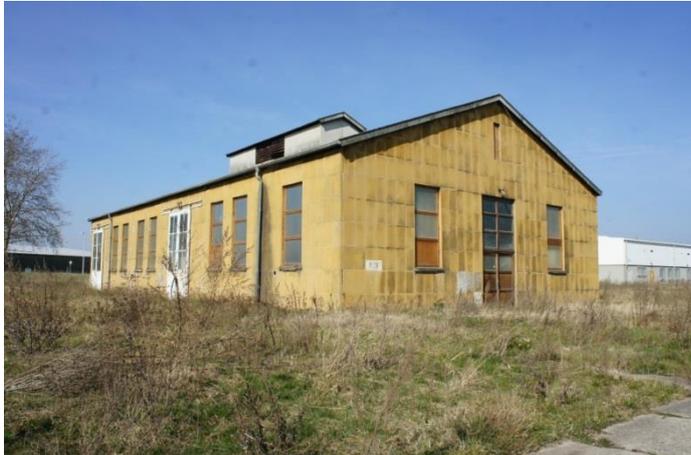
Gebäude Nr. 1529 **ehemalige Heizzentrale**

Baujahr 1950iger Jahre

Heizzentrale, Tankraum (Tank zwischenzeitlich entfernt), Heizraum, Sozialräume, WCs, Büro

Gesamtnutzfläche = Geschoßfläche ca. 317 m²
Gebäudehöhe, Firsthöhe, ca. 7,50 m
Gebäudehöhe im Mittel: ca. 6,25 m
Grundfläche: ca. 402 m²
Umbauter Raum gesamt: 2.513 m³

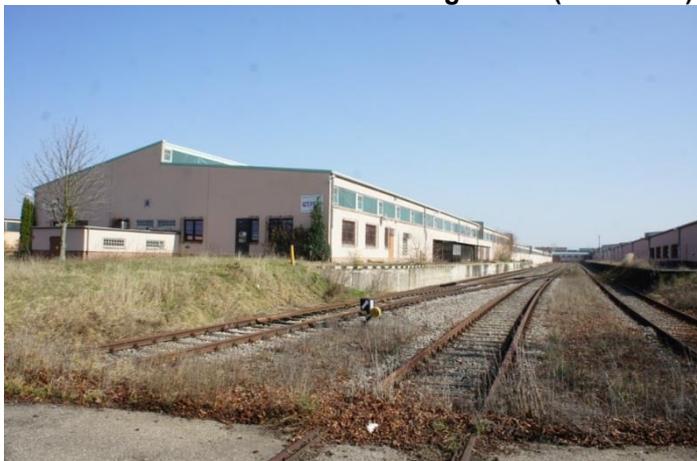
Gebäude Nr. 1536 Warenumschiaghallen (Rail-Head)

Baujahr ca. 1971

Lagerhallen, Warenumschlag mit Technikräume, Büros, Sozialräume, WCs

Decken: Halle: Stahlbeton, Blechpaneele. Einbauten: Abgehängt, OWA, Blech bzw. Kompositmaterial, GiKa, verputzt, gestrichen, Deckeneinbauleuchten, Deckenaufbauleuchten
Bodenbeläge: Estrich, Fliesen, Teppich, PVC, teilweise noch Floorflexplatten
Wandbeläge: Putz, Anstrich, Holzverkleidungen, Fliesen, Kunststofffenster mit Drahtgitter Einbruchschutz
Einrichtung: Stahltüren, Stahlzargen, Systemtrennwände, Stahlschränke, Büros mit Brüstungskanälen, WC-Trennwände, Sanitäröbekte.

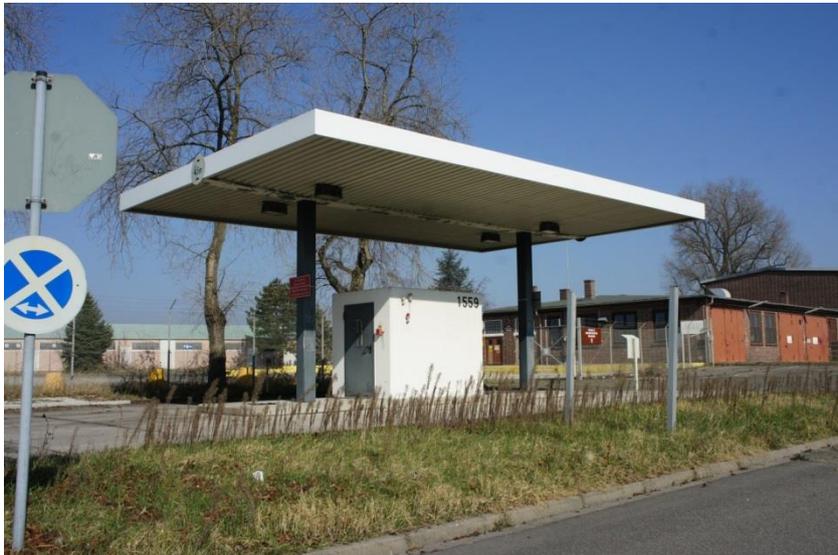
Gebäude Nr. 1559

Tankstelle

Baujahr 1970iger Jahre

Stahlkonstruktion, auskragend, Trapezblech-Eindeckung, pulverbeschichtet, ehemalige Tankstelle, Stahlbetonfundamente. Ein Stahlbetonfertigteile, Einraumzelle mit Tank-Leckage-Überwachung.

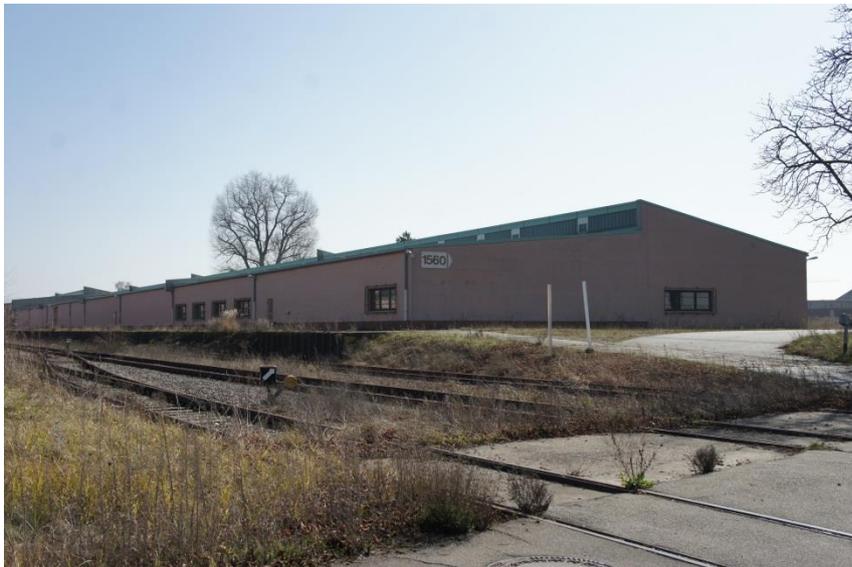
Gebäude Nr. 1560

1-geschossige Warenumschlaghalle

Baujahr ca. 1971

Lagerhallen, Warenumschlag mit Technikräume, Büros, Sozialräume, WCs

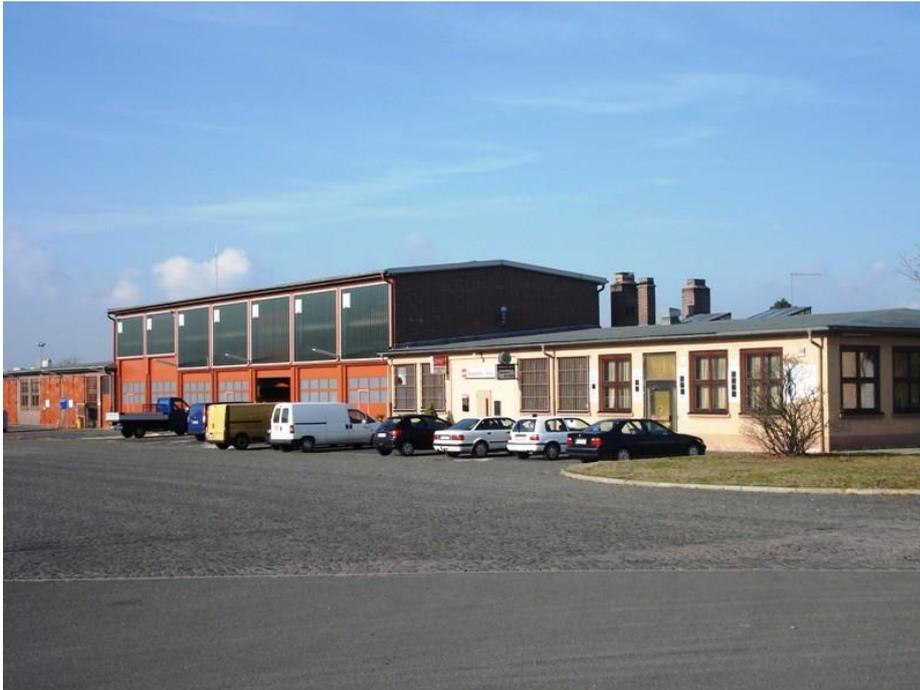
**Gebäude Nr. 1563****2- und 1-geschossiges Werkstattgebäude mit Gaststättenanbau**

Baujahr 1950iger Jahre

Werkstatthalle, Garage, Lager, Büros, Kantine mit Küche und Büros
Teilunterkellerung

Kantine mit alten und stark beschädigten Einbauten, teilweise ohne jegliche Sanierung seit der Errichtung, Holzböden – Parkett, Holzeinbauten, Teppich, Fliesenböden, Holztüren und Stahltüren, Holzfenster, Kücheneinbauten mit Abzugshaube, abgehängten Decken und diversen alten Einbauten, Mauerwerkswände und Holzständerwände, teilweise mit abgehängten Decken, Teilunterkellerung, Sanitärbereiche, Waschelegenheiten, WC'S, Lagerräume.

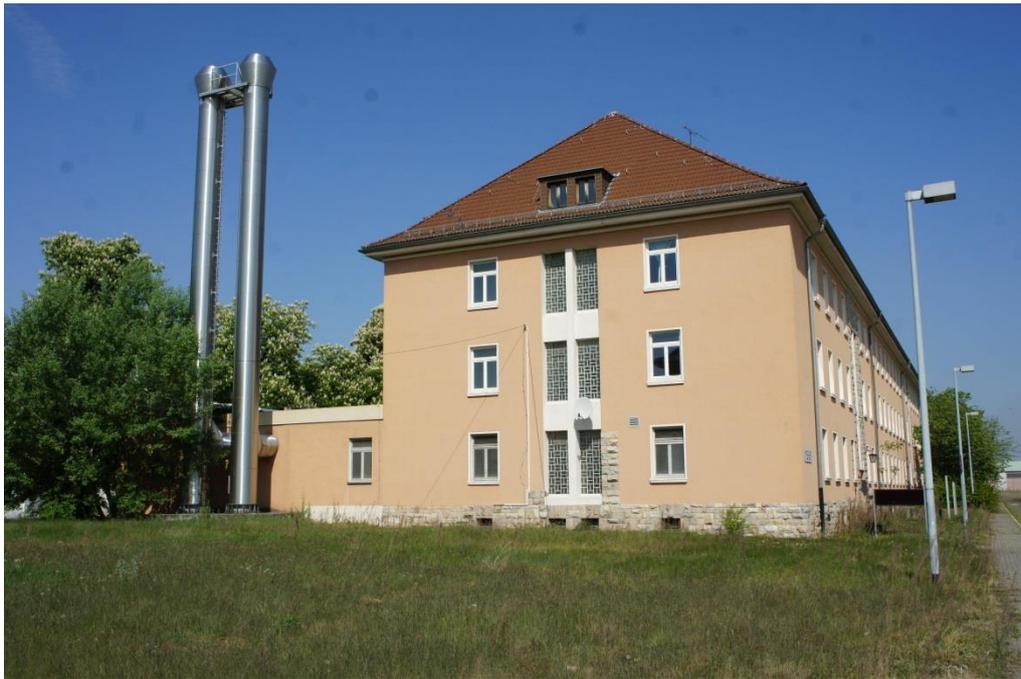
**Gebäude Nr. 1566 (EG: Kantine mit Lager, OG: Verwaltung – Büros mit Nebenräumen)**

Kasernengebäude mit Verwaltung, Kantinennutzung sowie Technikräume
Baujahr 1938 Jahre, mit verschiedenen Sanierungszyklen.

Die Gebäude wurden als Verwaltungsgebäude mit den verschiedensten Nutzungen genutzt u.a. Verwaltung, Büro, Besprechungsräume, Sanitärräume, Nebenräume, im Untergeschoß Büroräume, sowie Lager, Technik- und Serverräume; im Erdgeschoss befindet sich die Mannschaftskantine und getrennt die Offizierskantine mit den jeweiligen Küchen, Zubereitungs- und Speiseräumen, die Sanitärräume sind ebenso getrennt.

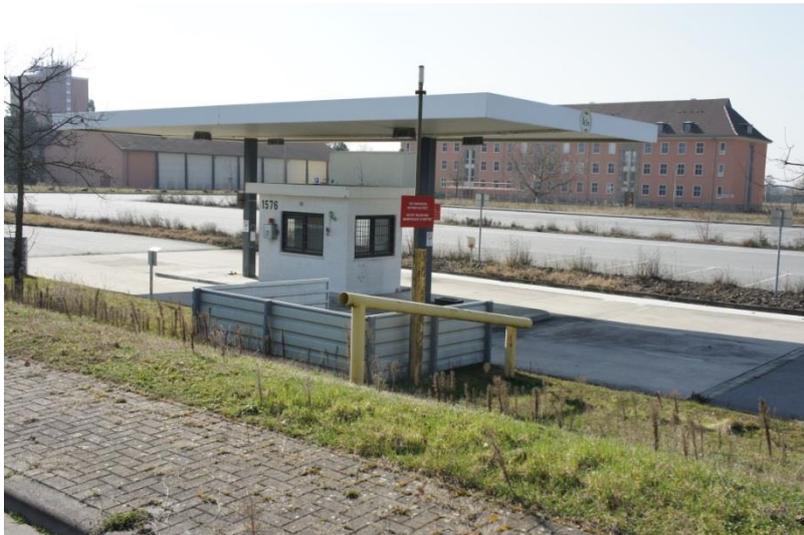
Gebäude Nr. 1576

Tankstelle

Baujahr 1980iger Jahre

Stahlkonstruktion, auskragend, Trapezblech-Eindeckung, pulverbeschichtet, ehemalige Tankstelle, Stahlbetonfundamente. Ein Stahlbetonfertigteile, Einraumzelle mit Holzfenster und Stahltür, Tank-Leckage-Überwachung..

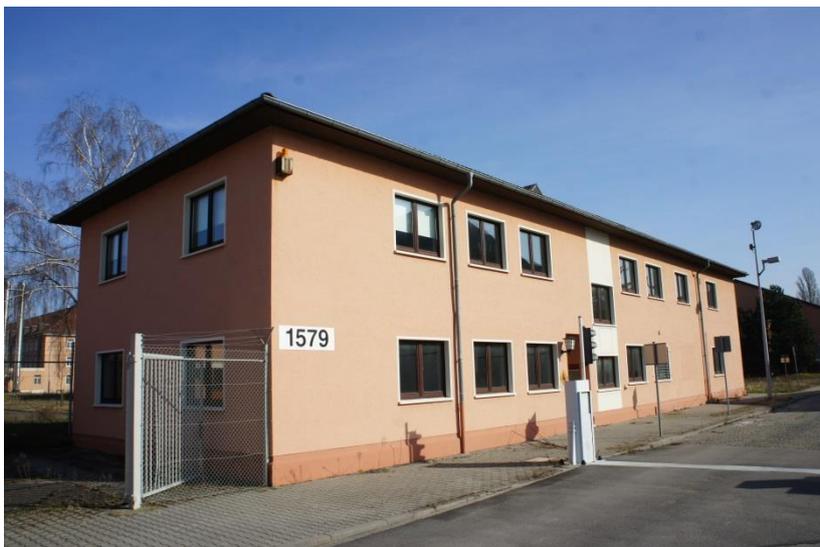
Gebäude Nr. 1579

Zweigeschossiges Kasernengebäude, Schulungsgebäude

Baujahr 1950iger Jahre

Büros, Schulungsräume, WCs, Umkleiden, Trainingsräume, Lager

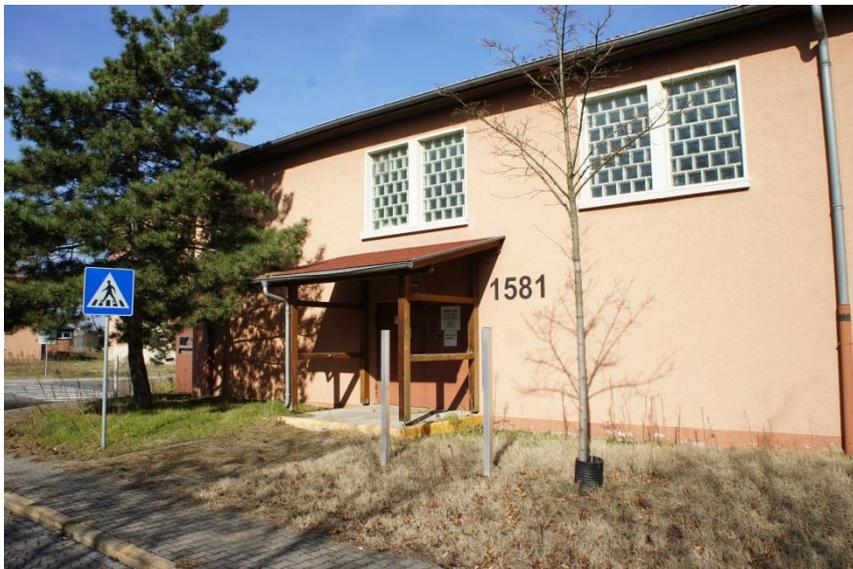
Gebäude Nr. 1581

Sporthalle

Baujahr 1950iger Jahre

Sporthalle, Umkleiden, Duschen, WCs, mit Technikzentrale in seitlichen Anbau

Länge ca. 46 m, Breite ca. 21m
Gesamtnutzfläche ca. 910 m²
Gebäudehöhe, im Mittel, ca. 7,00 m
Gebäudehöhe über Gelände, höchster Punkt: ca. 9,00 m
Grundfläche: ca. 985 m²
Umbauter Raum über Gelände (gesamt): 6.895 m³

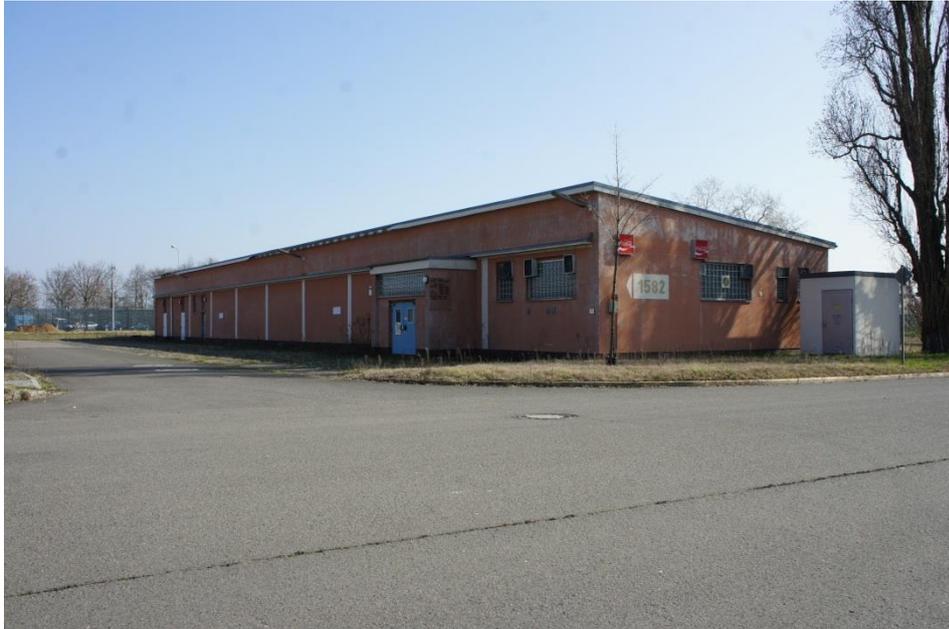
Gebäude Nr. 1582**Fitnessstudio mit Nebennutzungen**

Baujahr 1950iger Jahre

Sporthalle, Fitnesscenter, WCs

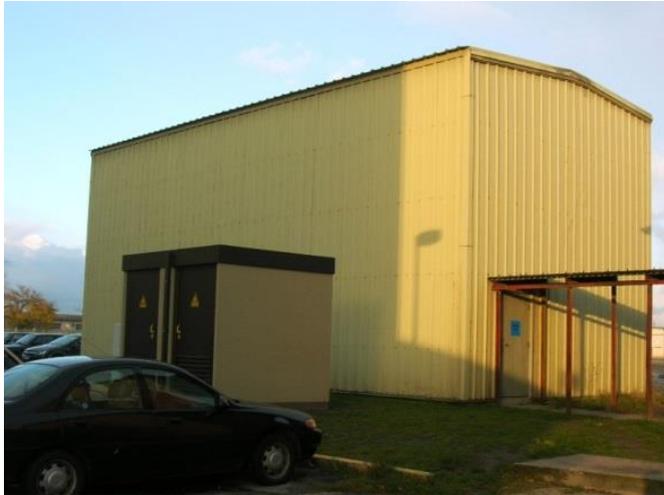
Gebäude Nr. 1584

Racket Court Halle

Baujahr 1980iger Jahre

1-geschossiges Stahlkonstruktion mit gedämmter Blechfassade, nicht unterkellert.

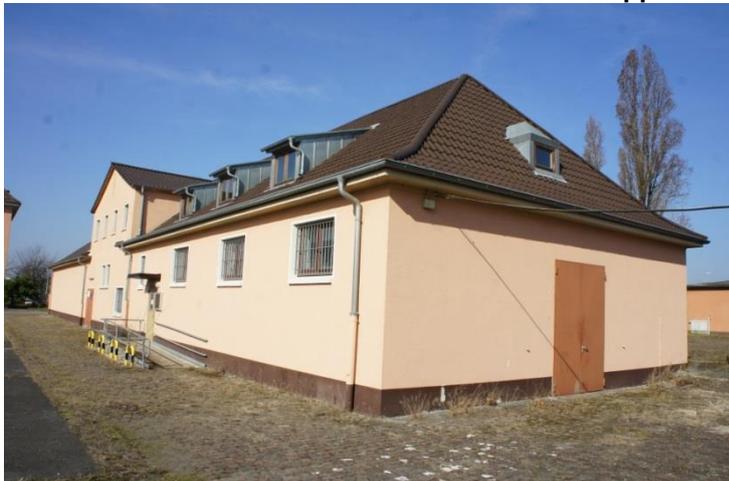
Gebäude Nr. 1587

Einkaufsladen - Shoppette - Poststelle

Baujahr 1938

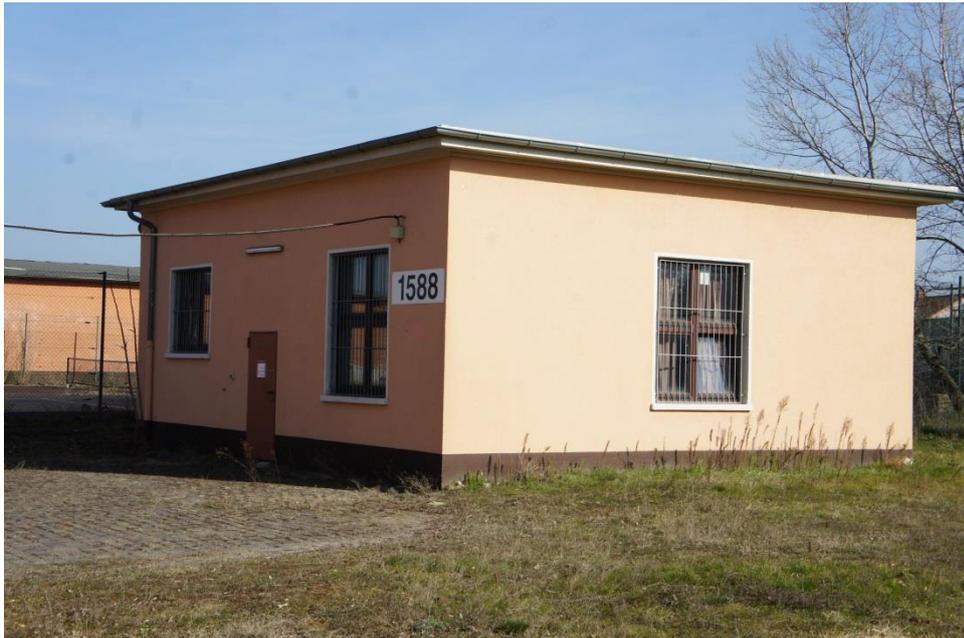
Gebäude Nr. 1588

1-geschossiges Kasernengebäude

Gebäude wurde durch BlMA gesperrt, keine Begutachtung durchgeführt

Baujahr 1938 Jahre

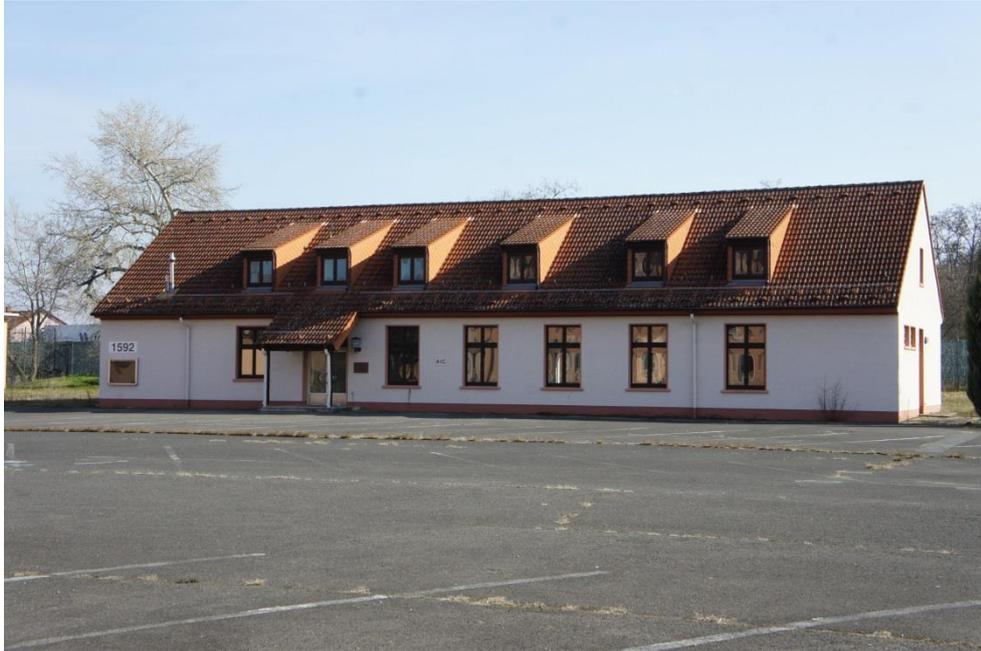
**Gebäude Nr. 1592 Kapelle / Pfarrhaus - Chapel**

Baujahr 1938

Kapelle, Sakristei, Küche, Schulungsraum, Lager, WCs, Büros

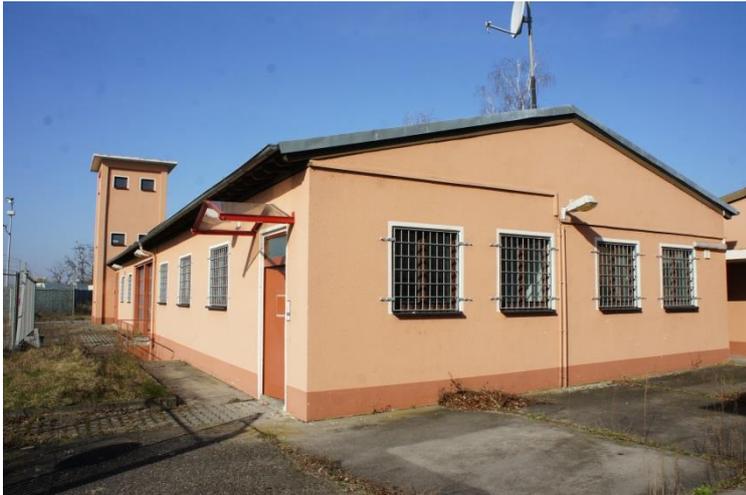
**Gebäude Nr. 1601****Feuerwehrgebäude, Fahrzeughalle, Schlauchturm**

Baujahr 1938

Schlauchturm, Lager, Garage, Büro, Sozialräume, Bäder, WCs

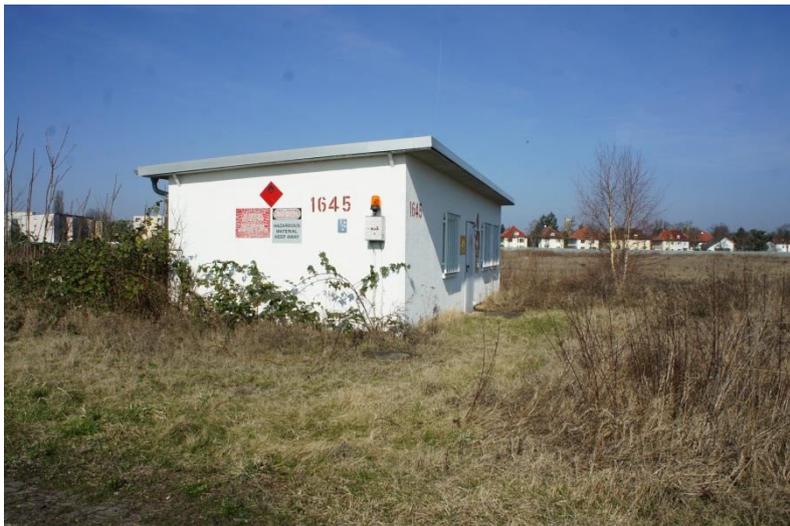
Gebäude Nr. 1645

Gefahrstofflager

Baujahr 1980iger Jahre

Gefahrstofflager für brennbare Stoffe

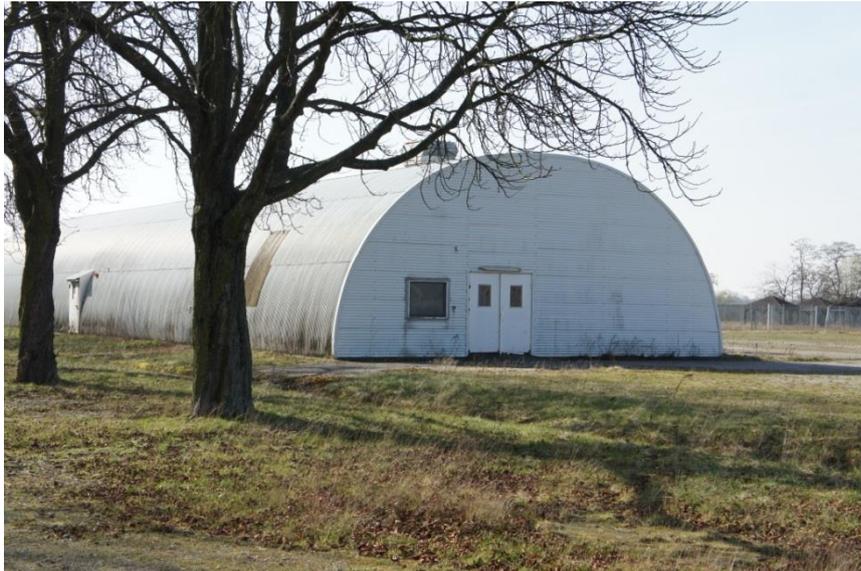
**Gebäude Nr. 1677****1-geschossiges Lagergebäude mit Kantinennutzung, Nissenhütte**

Baujahr 1970iger Jahre

Speisesaal, Küche, Ausgabe, Lager, WCs

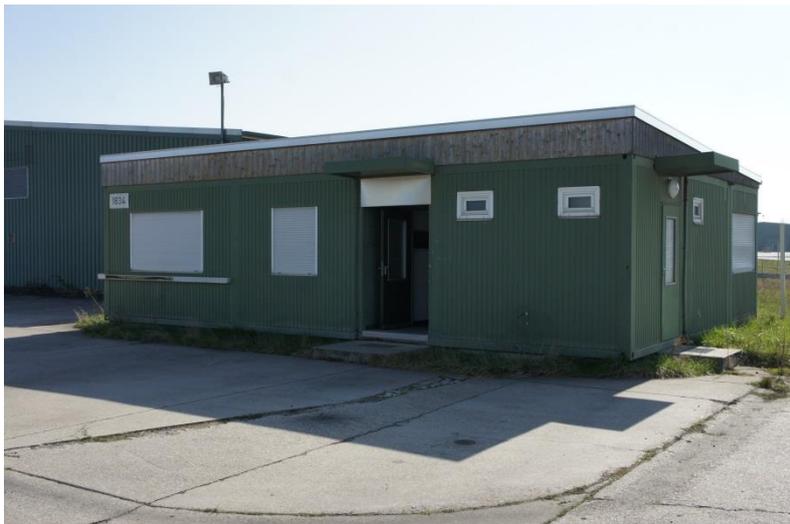
Gebäude Nr. 1834

1-geschossiges Containergebäude, Büronutzung

Baujahr 1980iger
Containergebäude mit Büronutzung

1-geschossiges Stahl-Containergebäude nicht unterkellert, Flachdach.

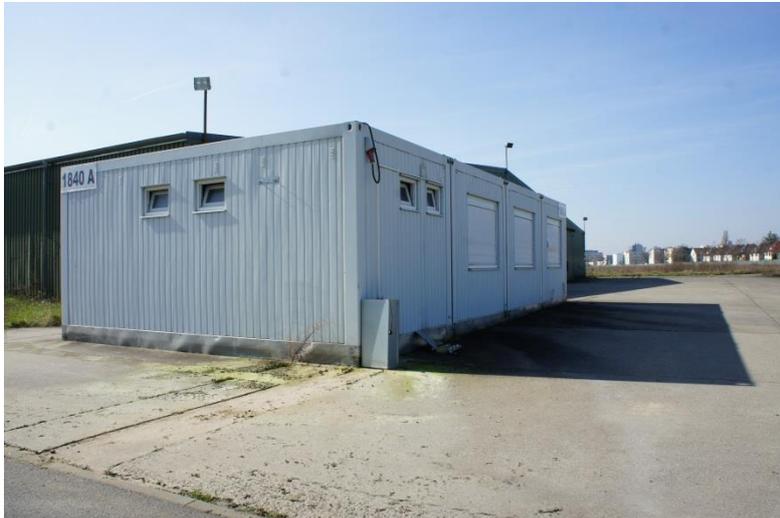
Gebäude Nr. 1840A

Container-Gebäude, Büronutzung

Baujahr 1990iger
Containergebäude mit Büronutzung

1-geschossiges Stahl-Containergebäude nicht unterkellert, Flachdach.

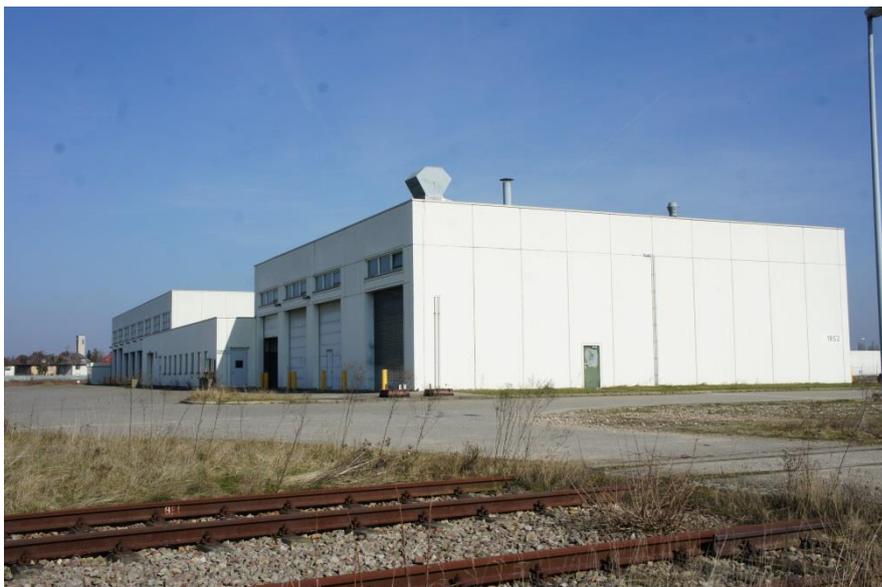
Gebäude Nr. 1852

1-geschossige Fahrzeughalle, Vehicle Maintenance Shop

Baujahr 1990iger Jahre

Fahrzeughalle, Schulungsräume, Büros, WCs, Krananlagen, Sandstrahleinrichtung, Treibstofflager

Länge ca. 110 m, Breite ca. 25 m
Gesamtnutzfläche ca. 2.460 m²
Gebäudehöhe, Firsthöhe, ca. 7,50 m (ohne Bodenabsenkungen)
Grundfläche: ca. 2.800 m²
Umbauter Raum gesamt: 16.800 m³

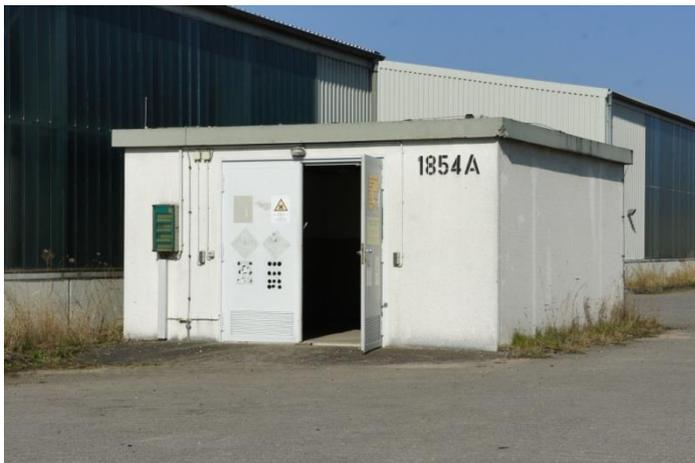
Gebäude Nr. 1854A Gefahrstofflager

Baujahr 1980iger Jahre
Gefahrstofflager
Massivbau - Stahlbetonfertigteile, nicht unterkellert

Länge ca. 6 m, Breite ca. 5 m
Gesamtnutzfläche ca. 24 m²
Gebäudehöhe, Firsthöhe, ca. 2,75 m
Grundfläche: ca. 30 m²
Umbauter Raum gesamt: 80 m³

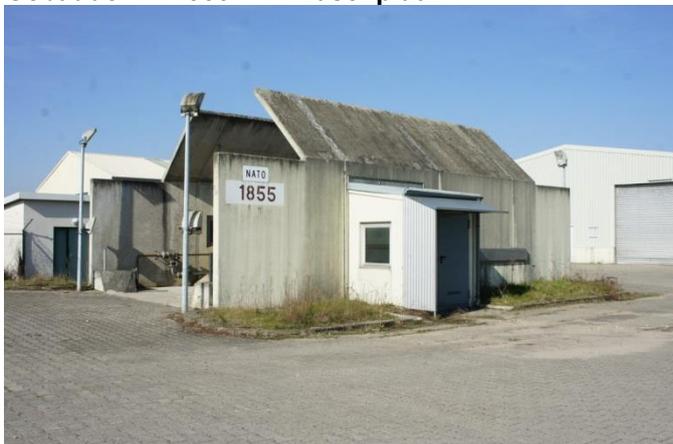
Gebäude Nr. 1855 Waschplatz

Baujahr 1980iger Jahre
Massivbau - Stahlbetonfertigteile, nicht unterkellert

Länge ca. 13 m, Breite ca. 11 m
Gesamtnutzfläche ca. 9 m²
Gebäudehöhe, ca. 3,00 m
Grundfläche: ca. 44 m²
Umbauter Raum gesamt: 30 m³

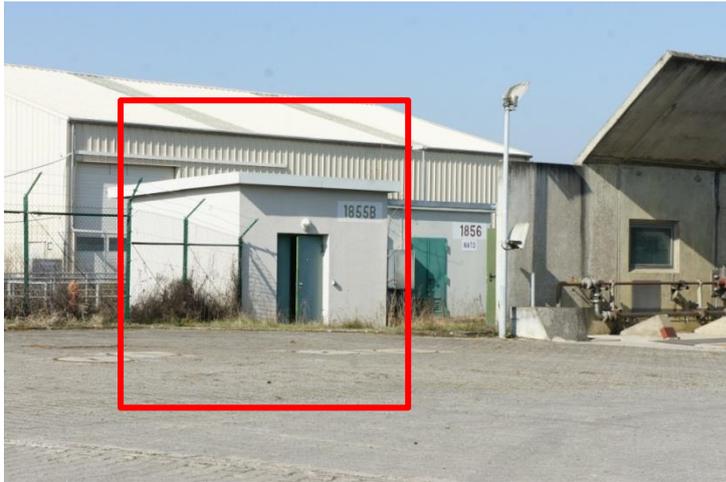
Gebäude Nr. 1855B Pumpenhaus, Funktionsgebäude am Waschplatz

Baujahr 2000er Jahre
Massivbau – Stahlbetonfertigteile, Pumpenhaus mit technischen Anlagen unter Gelände

Länge ca. 5 m, Breite ca. 6 m
Gesamtnutzfläche ca. 20 m²
Gebäudehöhe über Gelände, ca. 3,00 m
Gesamthöhe, 6,00 m
Grundfläche: ca. 28 m²
Umbauter Raum gesamt: 160 m³

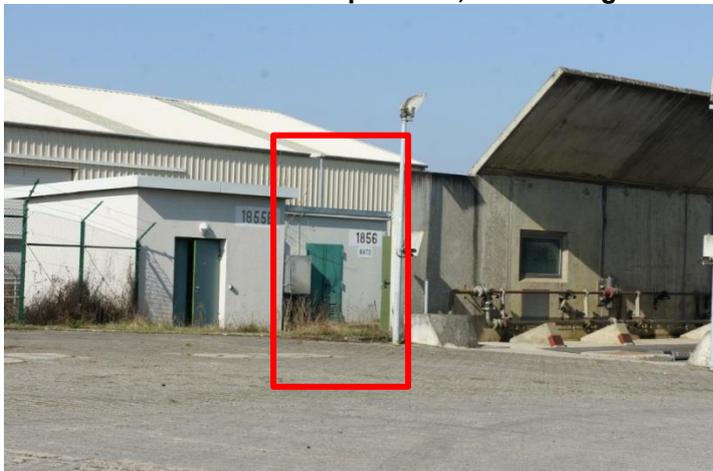
Gebäude Nr. 1856 Pumpenhaus, Funktionsgebäude am Waschplatz

Baujahr 1980iger Jahre

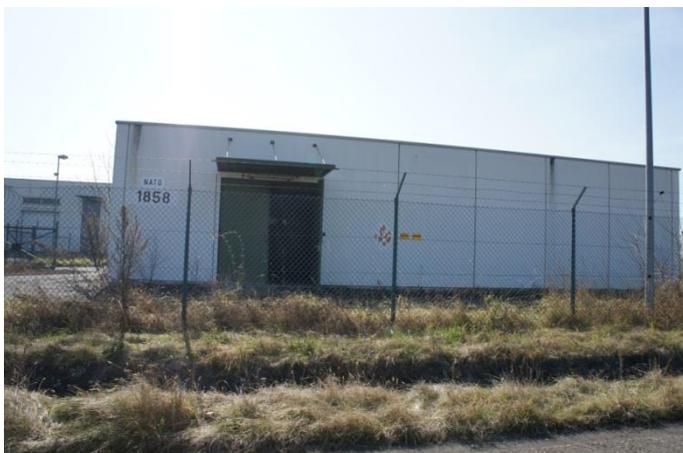
Gebäude Nr. 1858

1-geschossige Lagerhalle

Baujahr 1990iger Jahre
Waffenlager und Waffenreparatur

Länge ca. 29 m, Breite ca. 18 m
Gesamtnutzfläche = Geschoßfläche ca. 460 m²
Gebäudehöhe über Gelände: ca. 4,50 m
Grundfläche: ca. 500 m²
Umbauter Raum gesamt: 2.250 m³

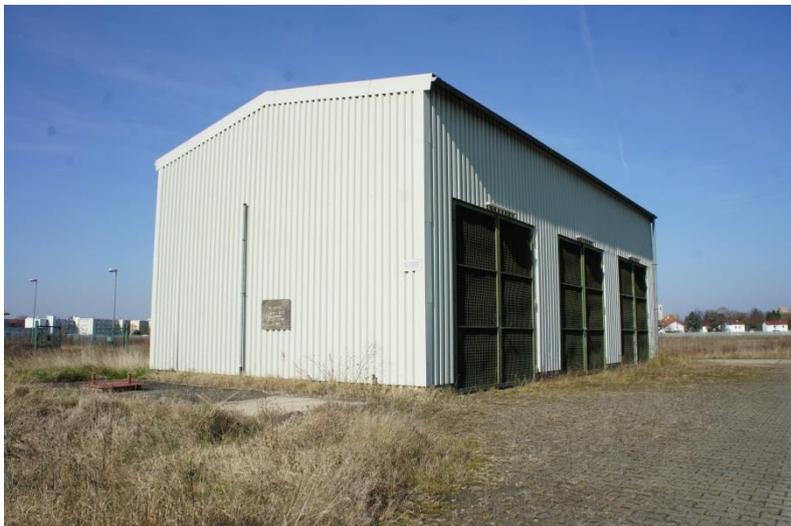
Gebäude Nr. 1859 Lagerhalle

Baujahr 1990iger Jahre

1-geschossige Stahlkonstruktion – Lagerhalle, nicht unterkellert, Satteldach

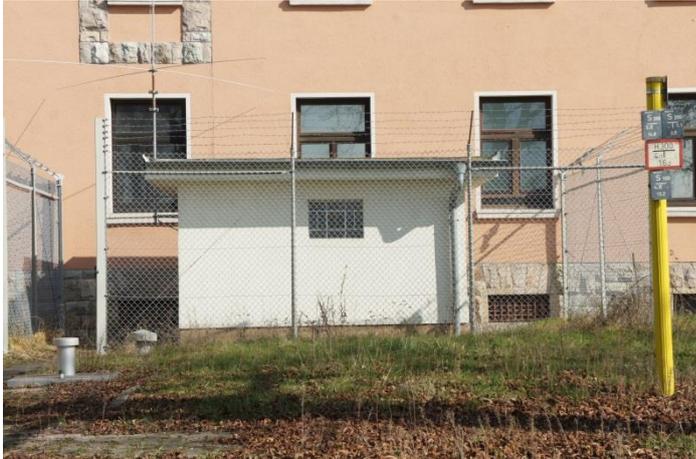
Gebäude Nr. 1541

Technische Infrastruktur, Chlorstation, hinter 1583

Baujahr 1970 und 1980iger Jahre
Massivbau, Anlagenteile im Untergrund, Grundfläche ca. 10 m²

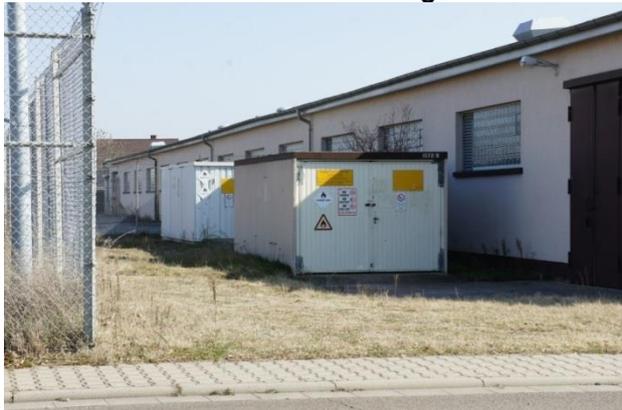
Gebäude Nr. 1572B&C

2 Lagercontainer

Baujahr 1990iger Jahre
Stahlbetonfertigteile und Stahlblechcontainer, nicht unterkellert, Grundfläche jeweils 18 m²
1572B Tankraum, Tankbehälter vorhanden
1572C Gefahrstofflager, Gitterrostboden, Stahlregale ohne Gefahrstoffbehälter.

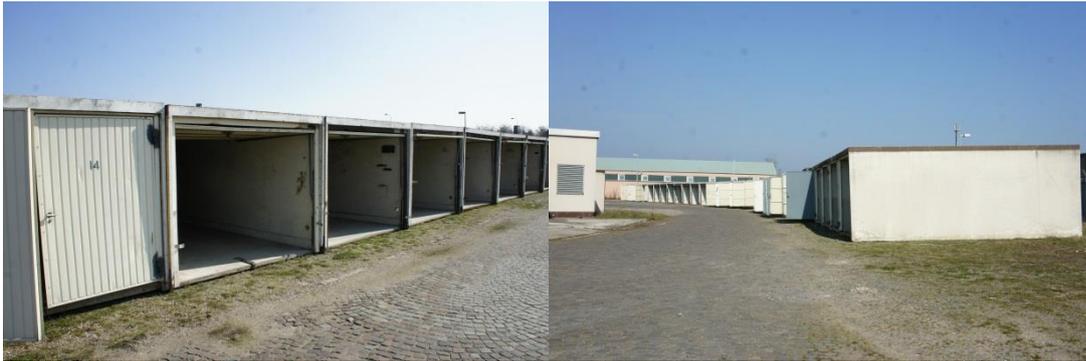
Gebäude Nr. (ohne Nummer) 30 Fertigteilgaragen hinter 1570

Baujahr 1980-1990iger Jahre
Massivbau - Stahlbetonfertigteile, nicht unterkellert, Grundfläche jeweils 15 m²
