Orientierende Erkundung (Phase IIa) auf der Konversionsfläche Spinelli Barracks Mannheim Feudenheim

Projekt-Nr. 2054294

Heidelberg, 28.03.2017

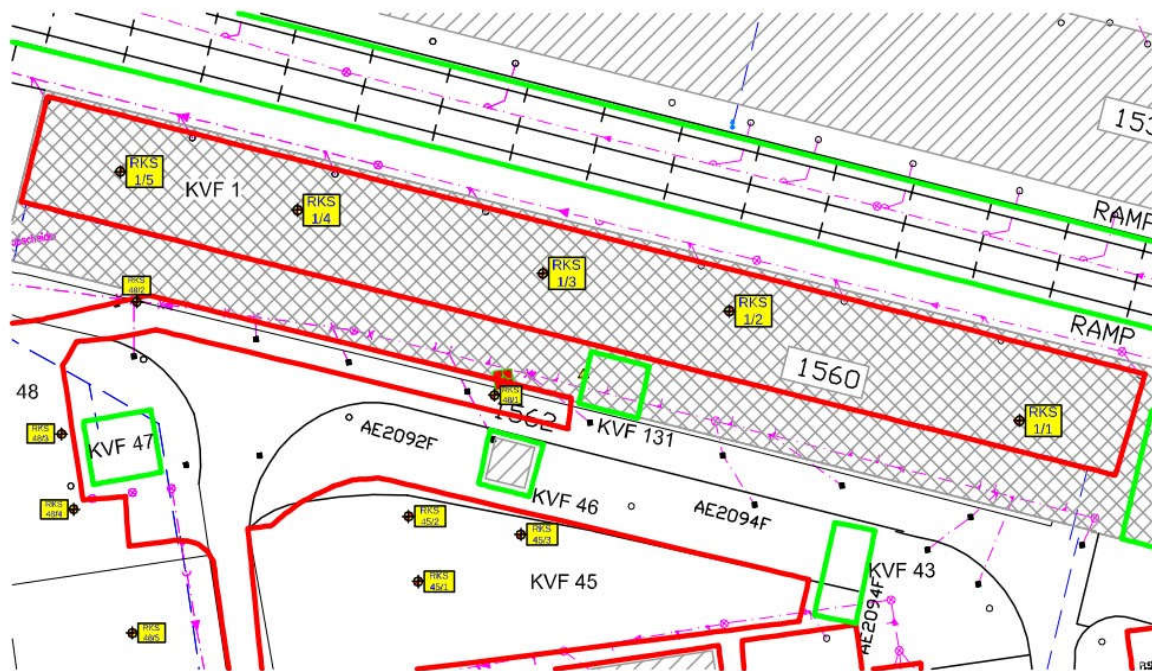
Abbildung 3: Lage der Untersuchungspunkte, KVF1

Im Bereich der KVF 1 wurden aufgrund mangelnder Verdachtspunkte (Montagegruben, etc.) fünf Bohrungen (RKS 01/1 bis RKS 01/5) in der Halle statistisch verteilt, bis in eine Tiefe von 3,00 m u. GOK niedergebracht. Die Bohrlöcher von allen fünf Bohrungen wurden zur Entnahme von Bodenluftproben zu temporären Bodenluftmessstellen ausgebaut.

Die Lage der genauen Ansatzstellen der Bodenaufschlüsse ist aus Abb. 3 und Anlage 1.2 ersichtlich. Die Bohrprofile können Anlage 2 entnommen werden.

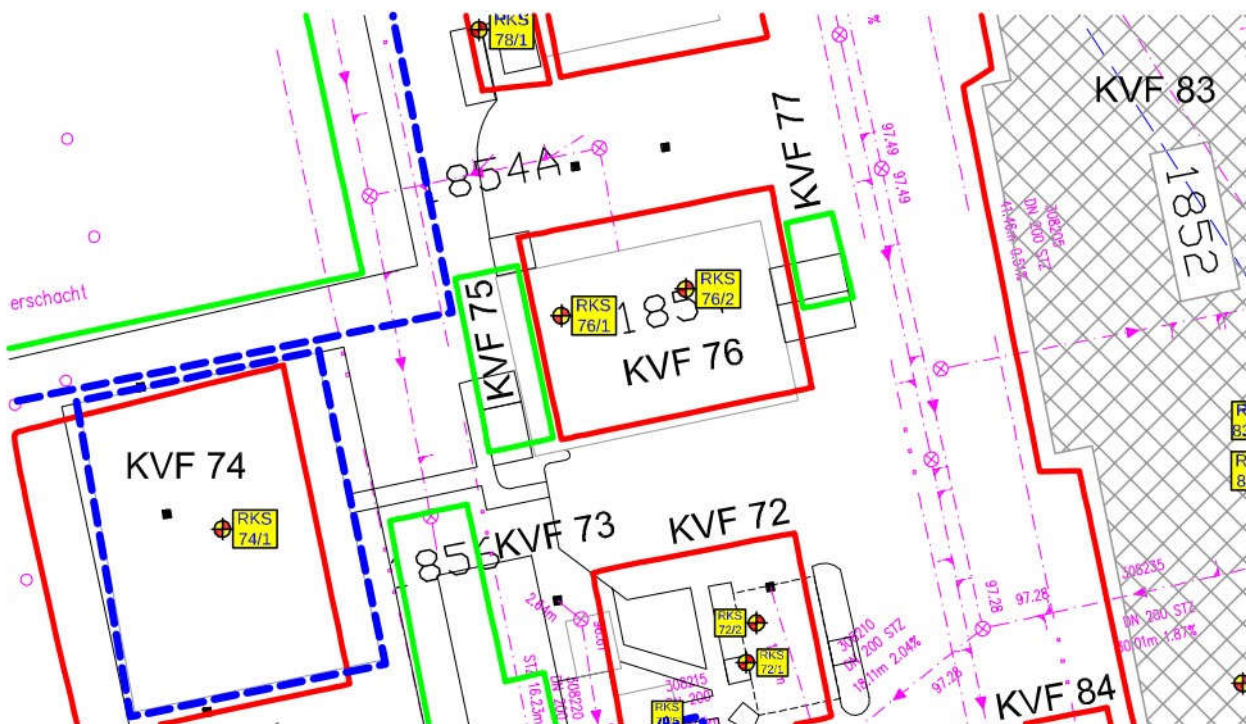
Abbildung 41: Lage der Untersuchungspunkte, KVF76

Schlackeresten, sowie Asche angetroffen. Darunter folgt in RKS 76/1 bis zur Endtiefe von 3,00 m u. GOK und in RKS 76/2 bis in eine Tiefe von 2,10 m u. GOK eine Schicht aus braunem, schwach schluffigem Feinsand bis Mittelsand von steifer Konsistenz. Aufgrund fehlender Hinweise konnte nicht abschließend geklärt werden ob es sich dabei um eine Auffüllung oder um anstehendes Material handelt. In RKS 76/2 steht unter der Auffüllung von 2,10 m u. GOK bis zur Endtiefe von 3,00 m u. GOK ein hellbrauner Feinsand bis Mittelsand an.

Die Lage der genauen Ansatzstellen der Bodenaufschlüsse ist aus Abb. 41 und Anlage 1.2 ersichtlich. Die Bohrprofile können Anlage 2 entnommen werden.

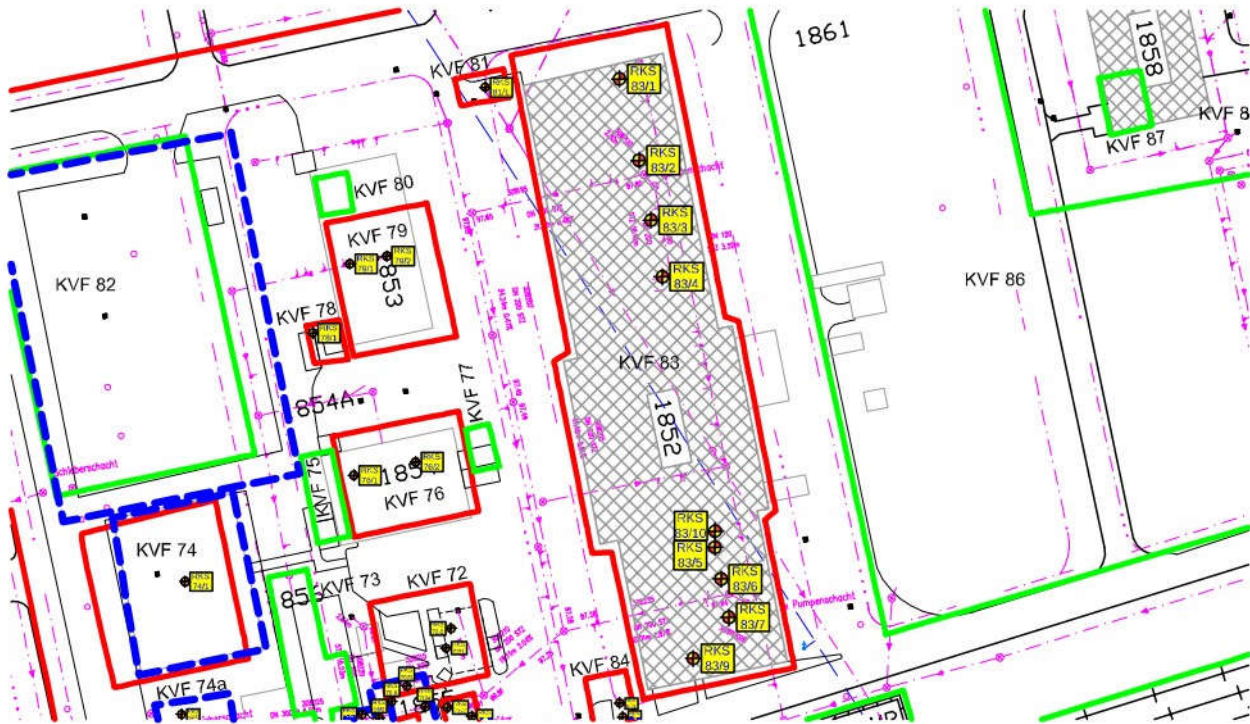
Abbildung 45: Lage der Untersuchungspunkte, KVF83

Unter einer 0,24 m bis 0,36 m mächtigen Betondecke folgen in allen Bohrungen Auffüllungen von unterschiedlichen Mächtigkeiten und Zusammensetzungen. Dabei handelt es sich in den meisten Fällen um Feinsand bis Mittelsand. In der Bohrung RKS 83/10 wurde die Auffüllung bis zur Endtiefe von 3,00 m u. GOK nicht durchteuft. Hier wurden u.a. Betonbruchstücke als Fremdbestandteile registriert. In der Bohrung RKS 83/9 wurde von 1,10 m u. GOK bis zur Endtiefe von 3,00 m u. GOK eine Schicht aus Feinsand bis Mittelsand erbohrt. Hier konnte aufgrund fehlender Hinweise nicht abschließend geklärt werden ob es sich um eine Auffüllung oder um anstehendes Material handelt. In den beiden übrigen Bohrungen die bis in 3,00 m u. GOK abgeteuft wurden (RKS 83/5 und RKS 83/6) stand ab spätestens 2,30 m u. GOK ein hellbrauner Feinsand bis Mittelsand an. In den fünf Bohrungen die bis 4,00 m u. GOK abgeteuft wurden, wurde diese anstehende Schicht aus Feinsand bis Mittelsand frühestens ab 2,40 m u. GOK (RKS 83/7B) und spätestens ab 3,60 m u. GOK (RKS 83/3) angetroffen.

Die Lage der genauen Ansatzstellen der Bodenaufschlüsse ist aus Abb. 45 und Anlage 1.2 ersichtlich. Die Bohrprofile können Anlage 2 entnommen werden.

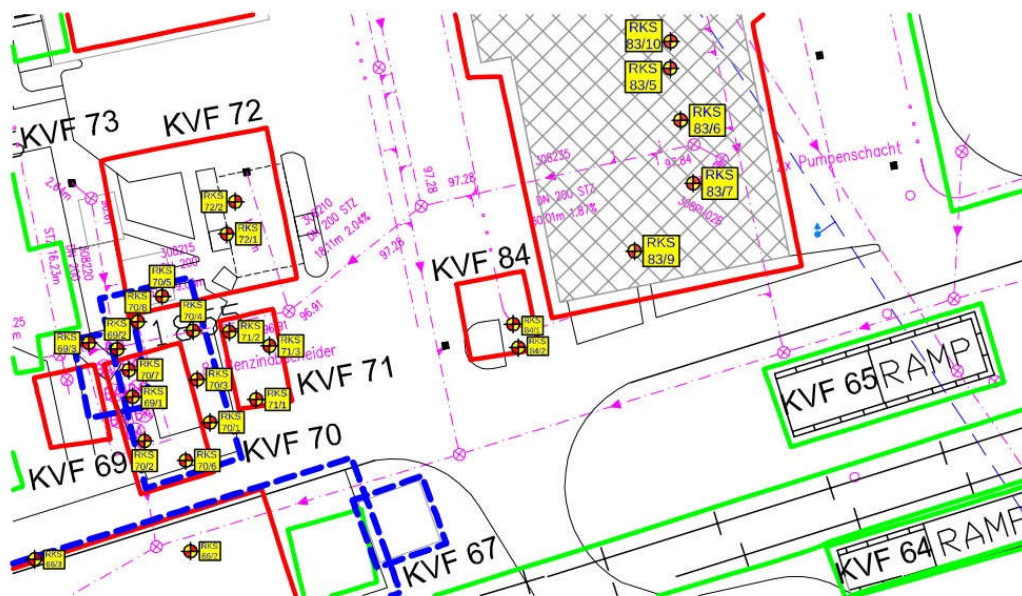
Abbildung 46: Lage der Untersuchungspunkte, KVF84

In der Bohrung RKS 84/1 wurde unter einer 0,27 m mächtigen Betondecke bis in eine Tiefe von 0,50 m u. GOK eine Auffüllung grauem, schwach sandigem Feinkies bis Mittelkies angetroffen. Darunter folgt bis in eine Tiefe von 1,80 m u. GOK eine Auffüllung aus braunem, feinkiesigem bis mittelkiesigem Sand. Von 1,80 m u. GOK bis in 2,20 m u. GOK wurde ein dunkelgrauer bis brauner feinkiesiger Sand erbohrt. Die Auffüllung wies einen MKW-Geruch auf. Bis in eine Tiefe von 2,40 m u. GOK folgt eine Auffüllung ähnlicher Zusammensetzung. In dieser Schicht wurden Betonbruchstücke als Fremdbestandteile und ein süßlicher Geruch registriert den man im Gelände als Folge eines Abbauvorgang von MKW deuten kann. Ab 2,40 m u. GOK bis zur Endtiefe von 5,00 m u. GOK steht ein brauner bis hellbrauner Feinsand an. Auch hier war ein süßlicher Geruch wahrnehmbar. In der Bohrung RKS 84/2 wurde unter der 0,27 m mächtigen Betondecke bis in eine Tiefe von 3,40 m u. GOK eine Auffüllung aus dunkelbraunem, feinkiesigem bis mittelkiesigem Feinsand bis Mittelsand mit Schotter und Betonbruchstücken erbohrt. Bis zur Endtiefe von 5,00 m u. GOK steht ein hellbrauner mittelkiesiger Feinsand an. Organoleptische Auffälligkeiten wurden hier nicht registriert.

Die Lage der genauen Ansatzstellen der Bodenaufschlüsse ist aus Abb. 46 und Anlage 1.2 ersichtlich. Die Bohrprofile können Anlage 2 entnommen werden.

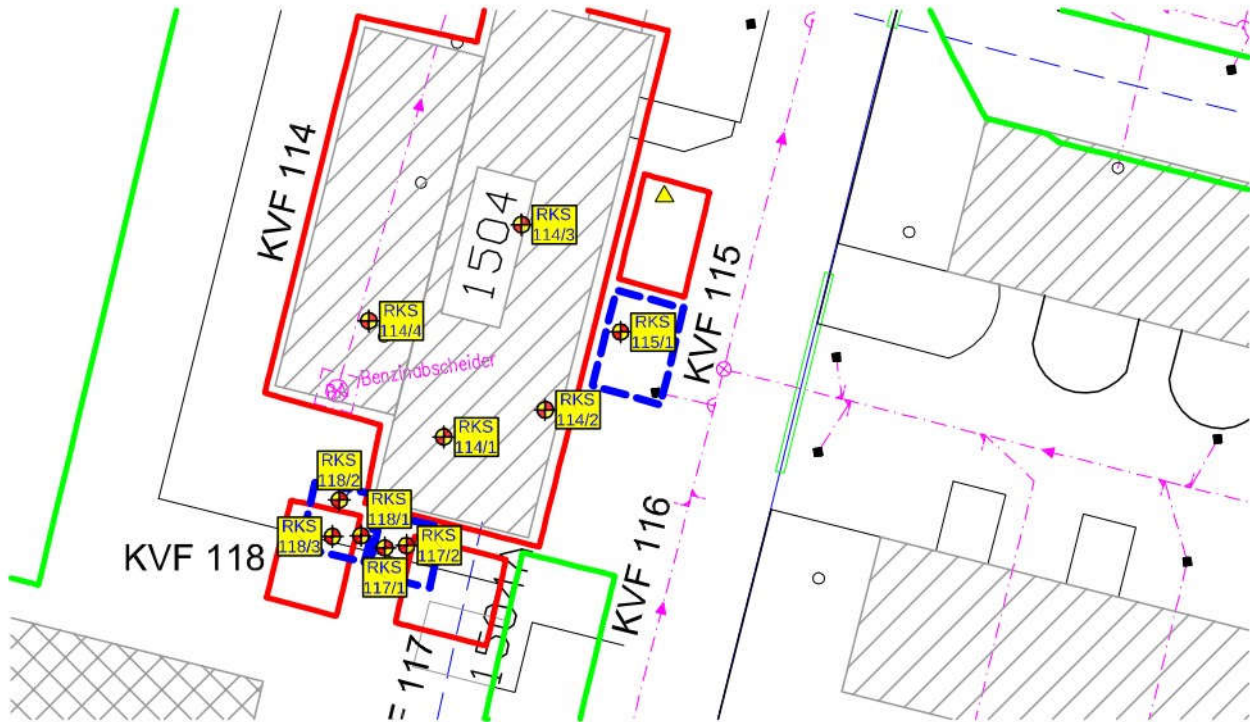
Abbildung 51: Lage der Untersuchungspunkte, KVF115

In der Bohrung RKS 115/1 wurde unter einer 0,22 m dicken Betondecke bis in eine Tiefe von 1,10 m u. GOK eine Auffüllung aus grauem, feinkiesigem bis mittelkiesigem Sand mit Schotter und Betonbruchstücken erbohrt. Darunter steht bis zur Endtiefe von 4,00 m u. GOK ein hellbrauner, Fein- bis Mittelsand an.

Die Lage der genauen Ansatzstellen der Bodenaufschlüsse ist aus Abb. 51 und Anlage 1.2 ersichtlich. Die Bohrprofile können Anlage 2 entnommen werden.
